# REKONSTRUKCE A NÁSTAVBA SOKOLOVNY

V obci Svatobořice-Mistřín proběhla rozsáhlá rekonstrukce a nástavba sokolovny. Projekt se zaměřil na modernizaci stávající budovy, doplnění nových prostor a zvýšení komfortu pro uživatele.

## PARAMETRY STAVBY

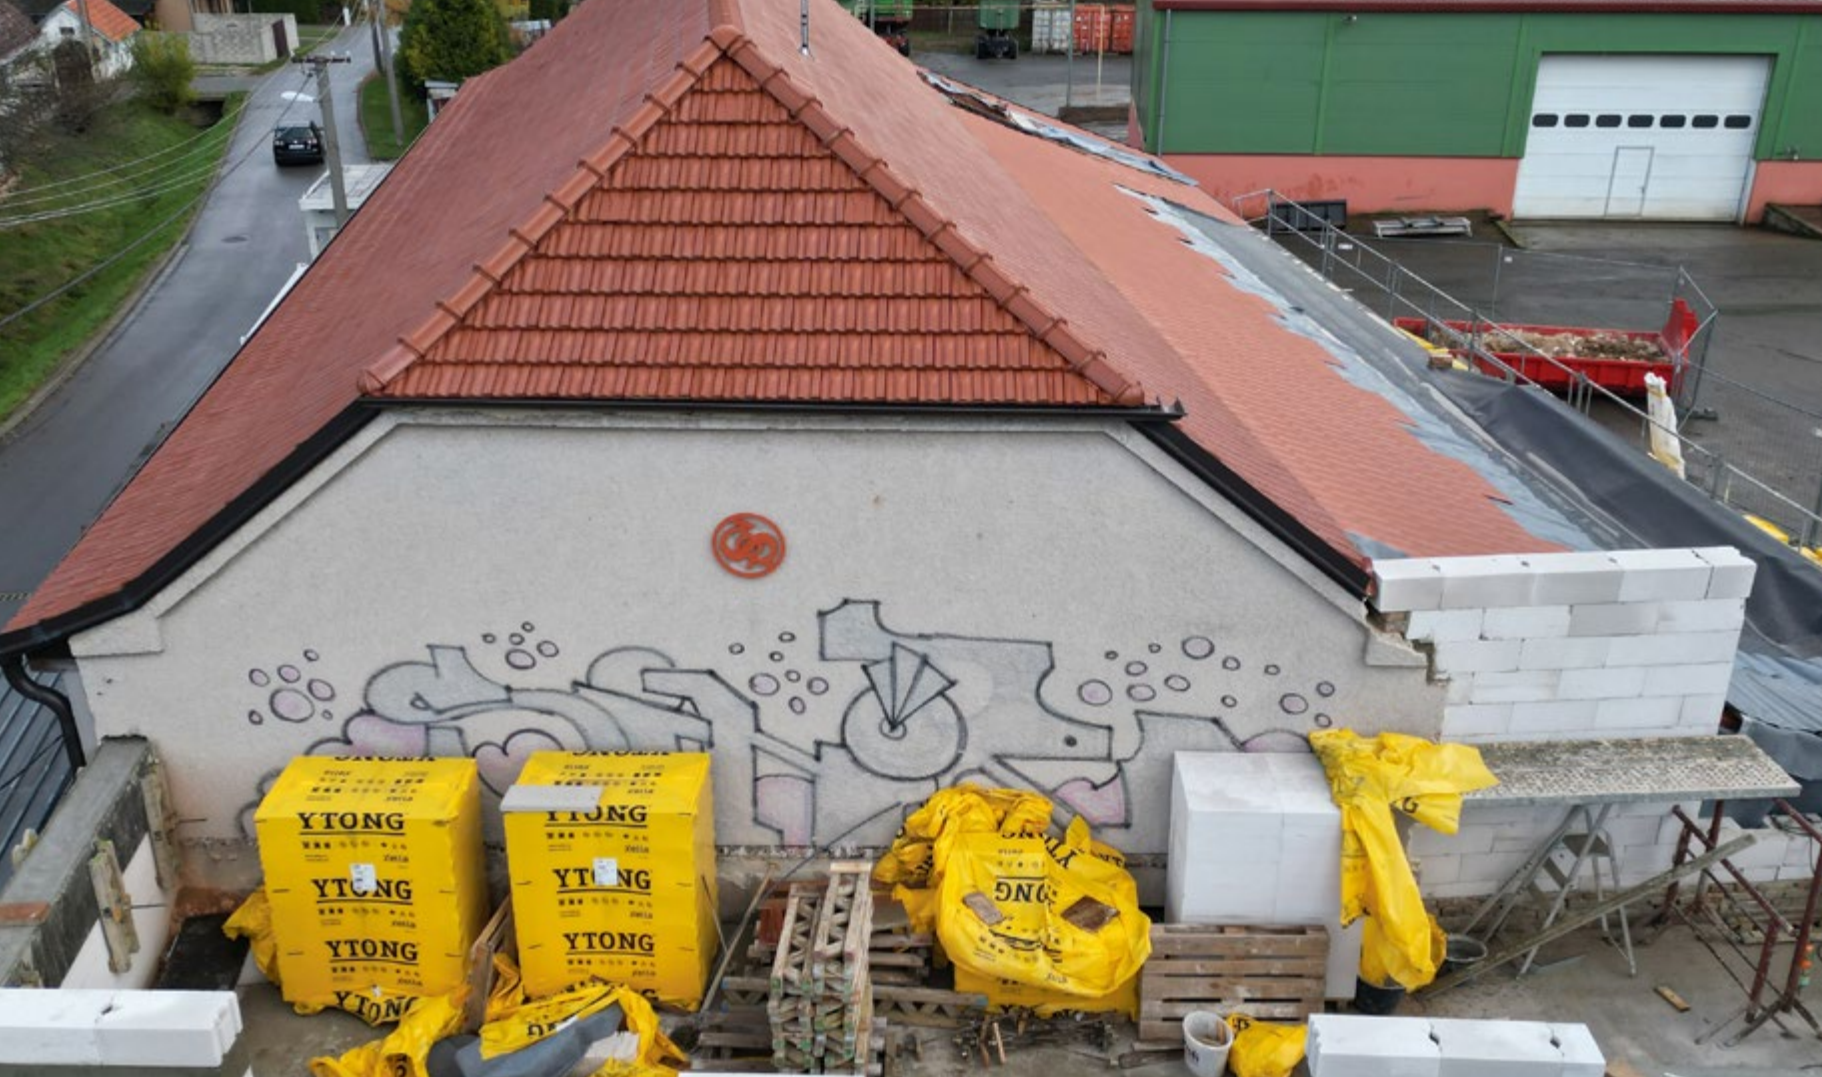
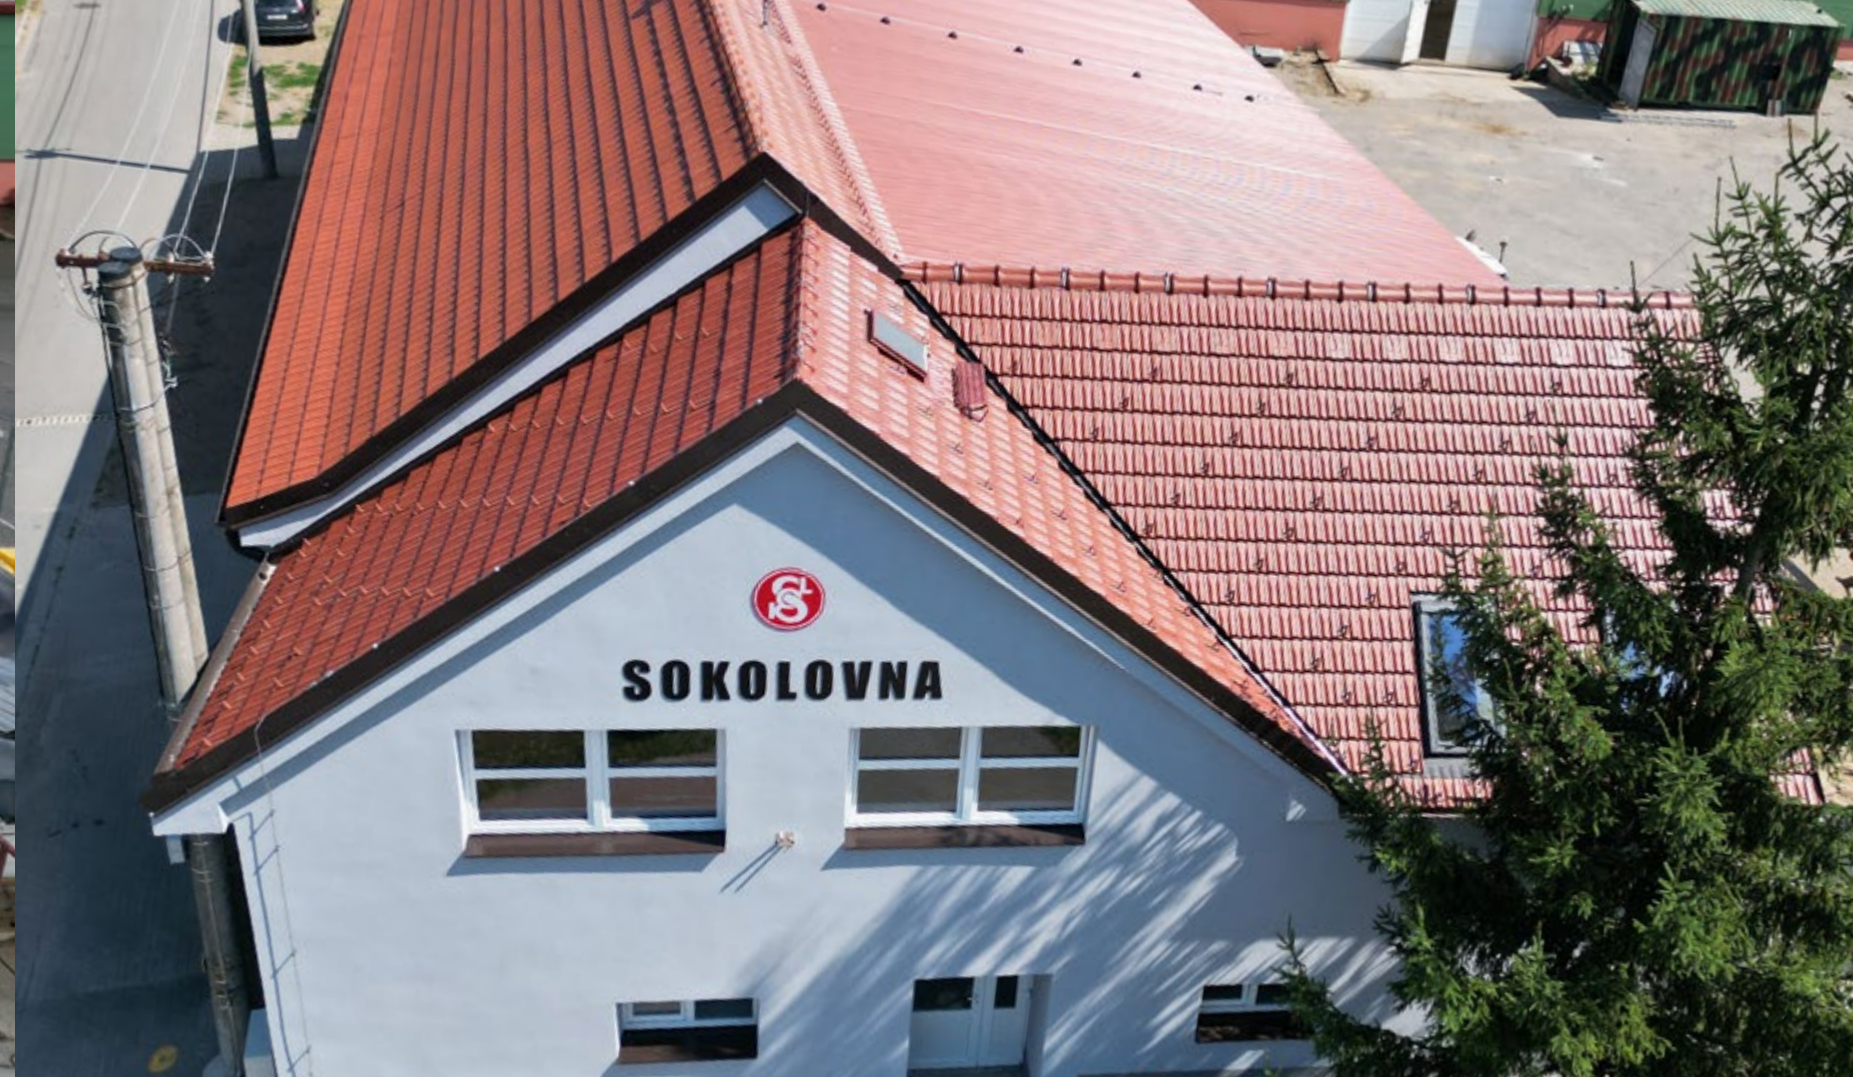
#### Demolice stávající části sokolovny

Práce na odstranění původní nástavby a postupné rozebírání části objektu. Ruční bourání zajišťuje bezpečný průběh rekonstrukce a zachování spodních částí budovy.

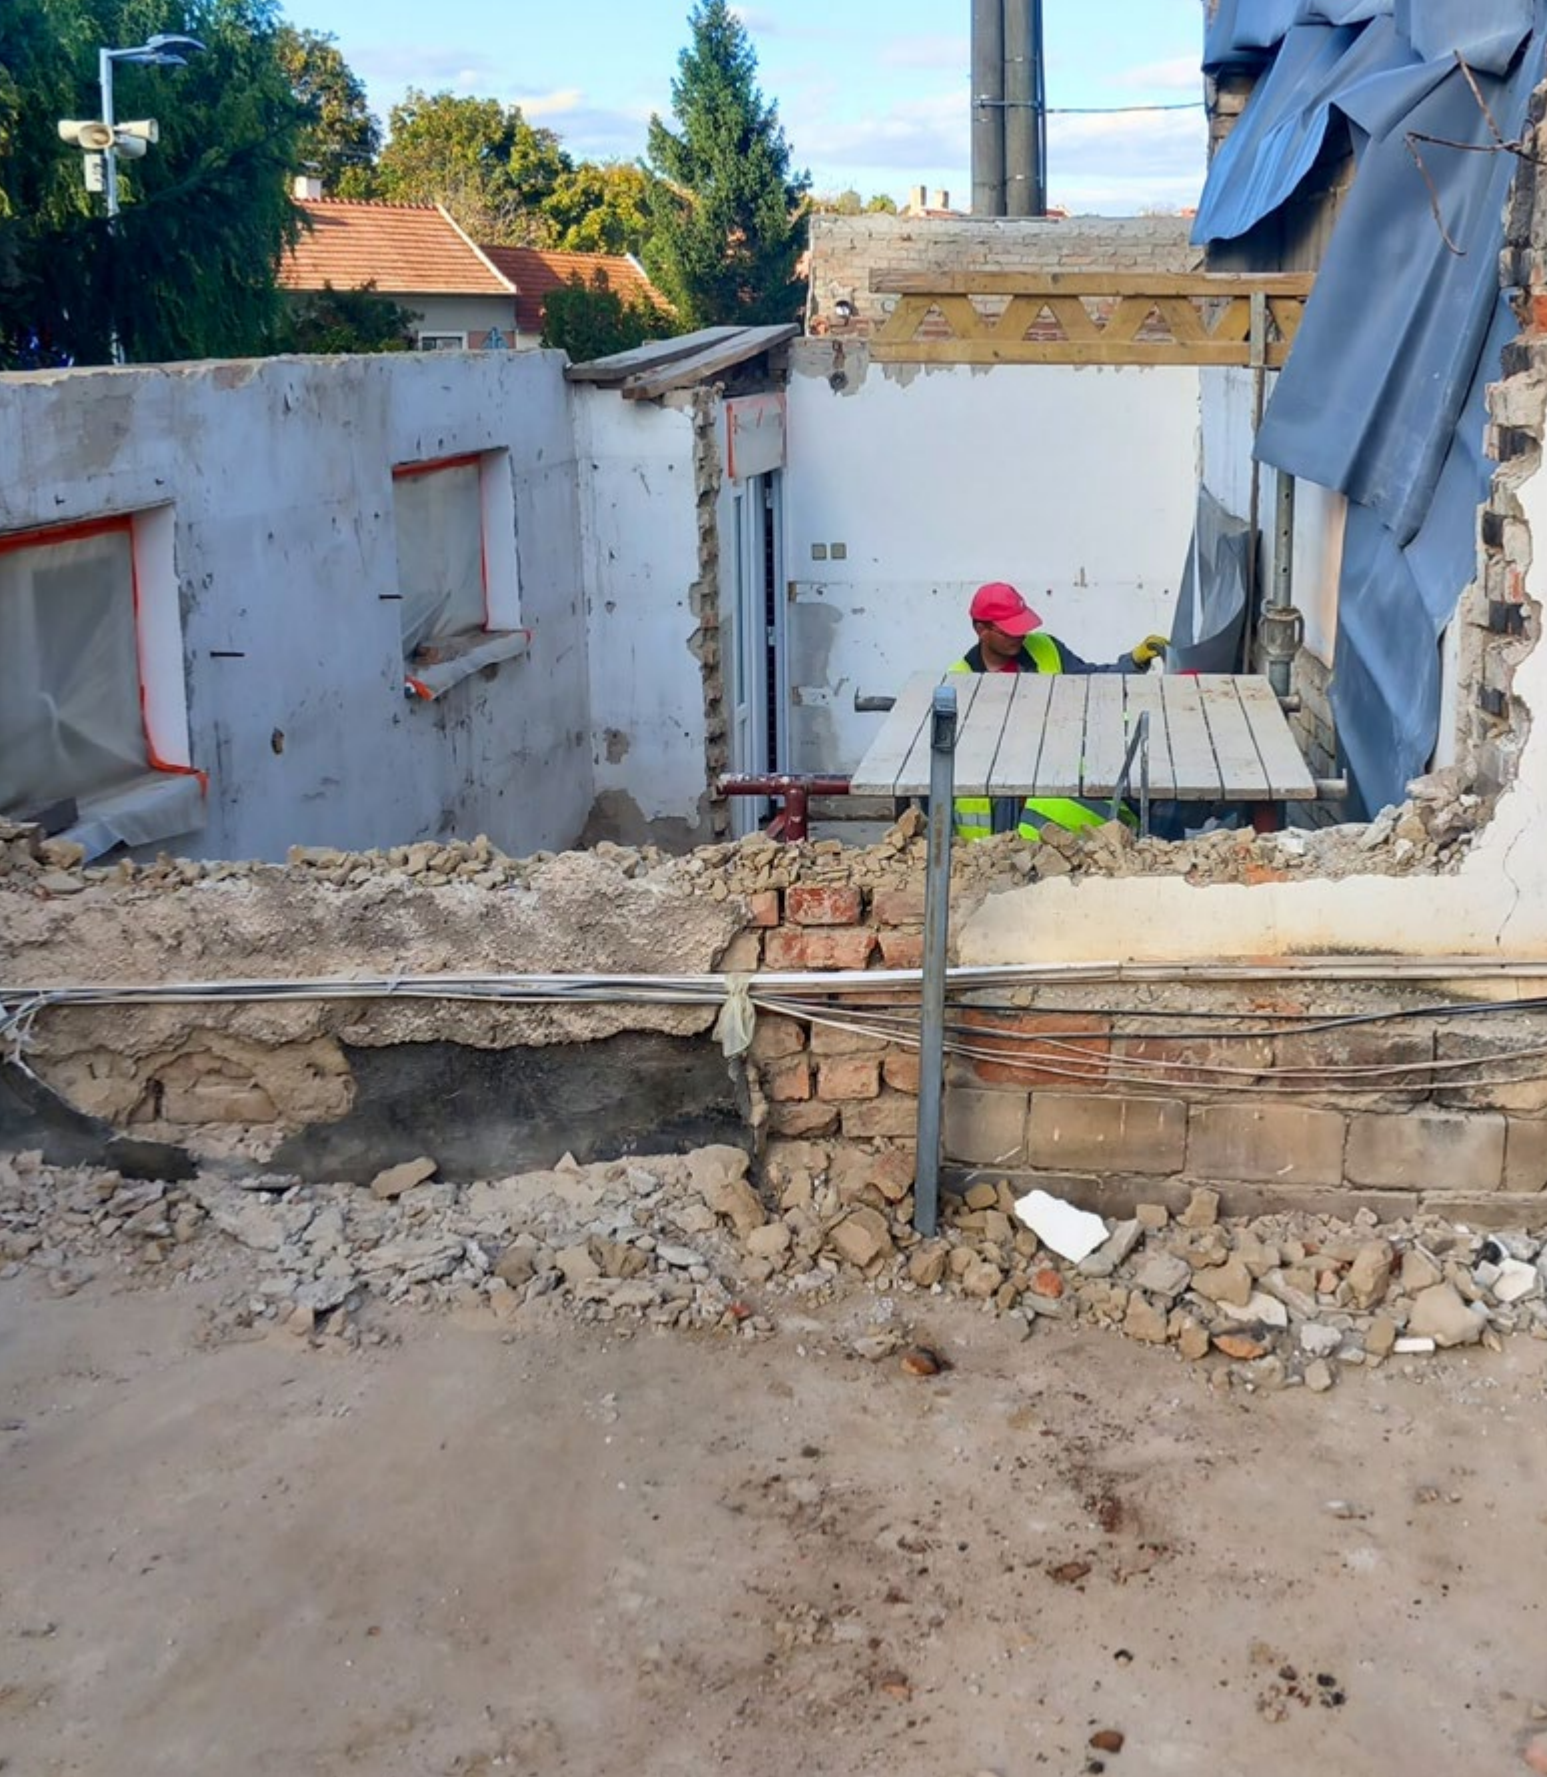
Na fotografii vlevo probíhá odstranění vnitřních stěn a příček, které uvolňují prostor pro budoucí rozšíření vstupní části. Dělníci pracují s maximální přesností, aby nedošlo k poškození nosných částí stavby.

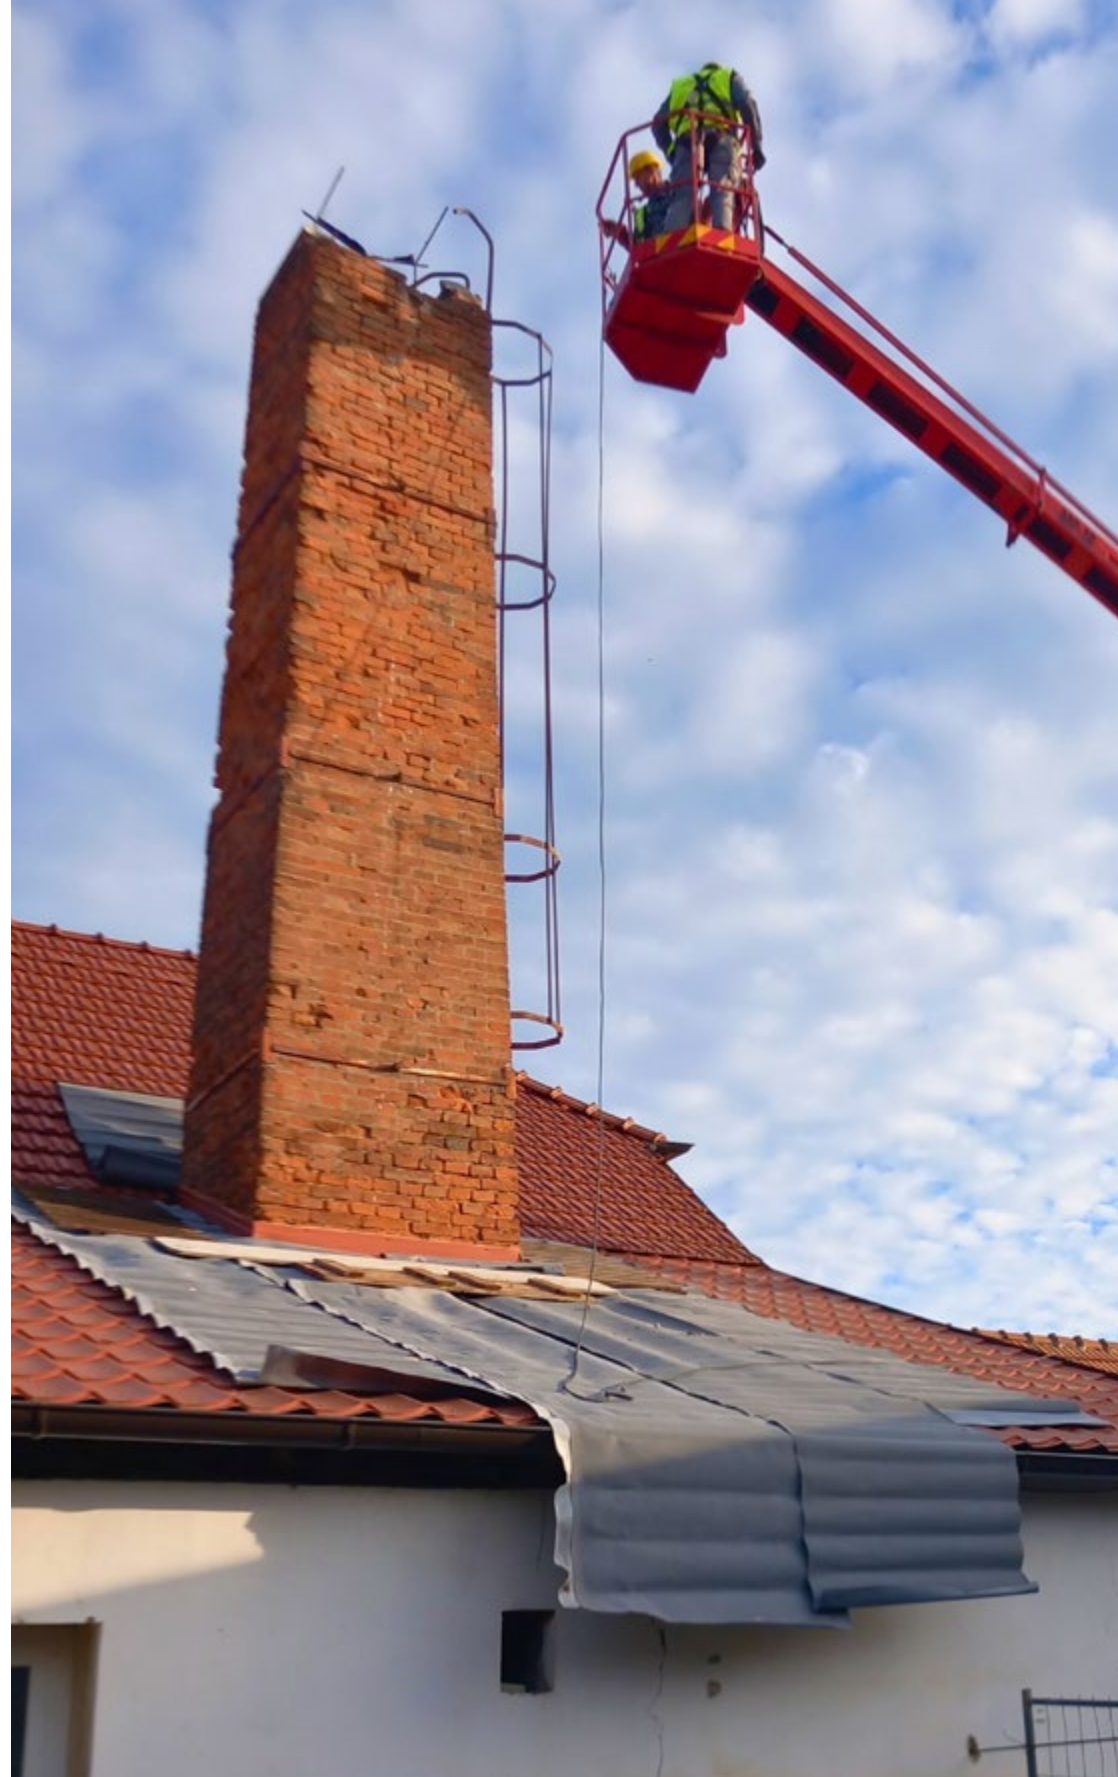
Na fotografii vpravo je vidět demontáž starého komína. Práce probíhá z plošiny, což umožňuje bezpečné rozebrání konstrukce po částech.

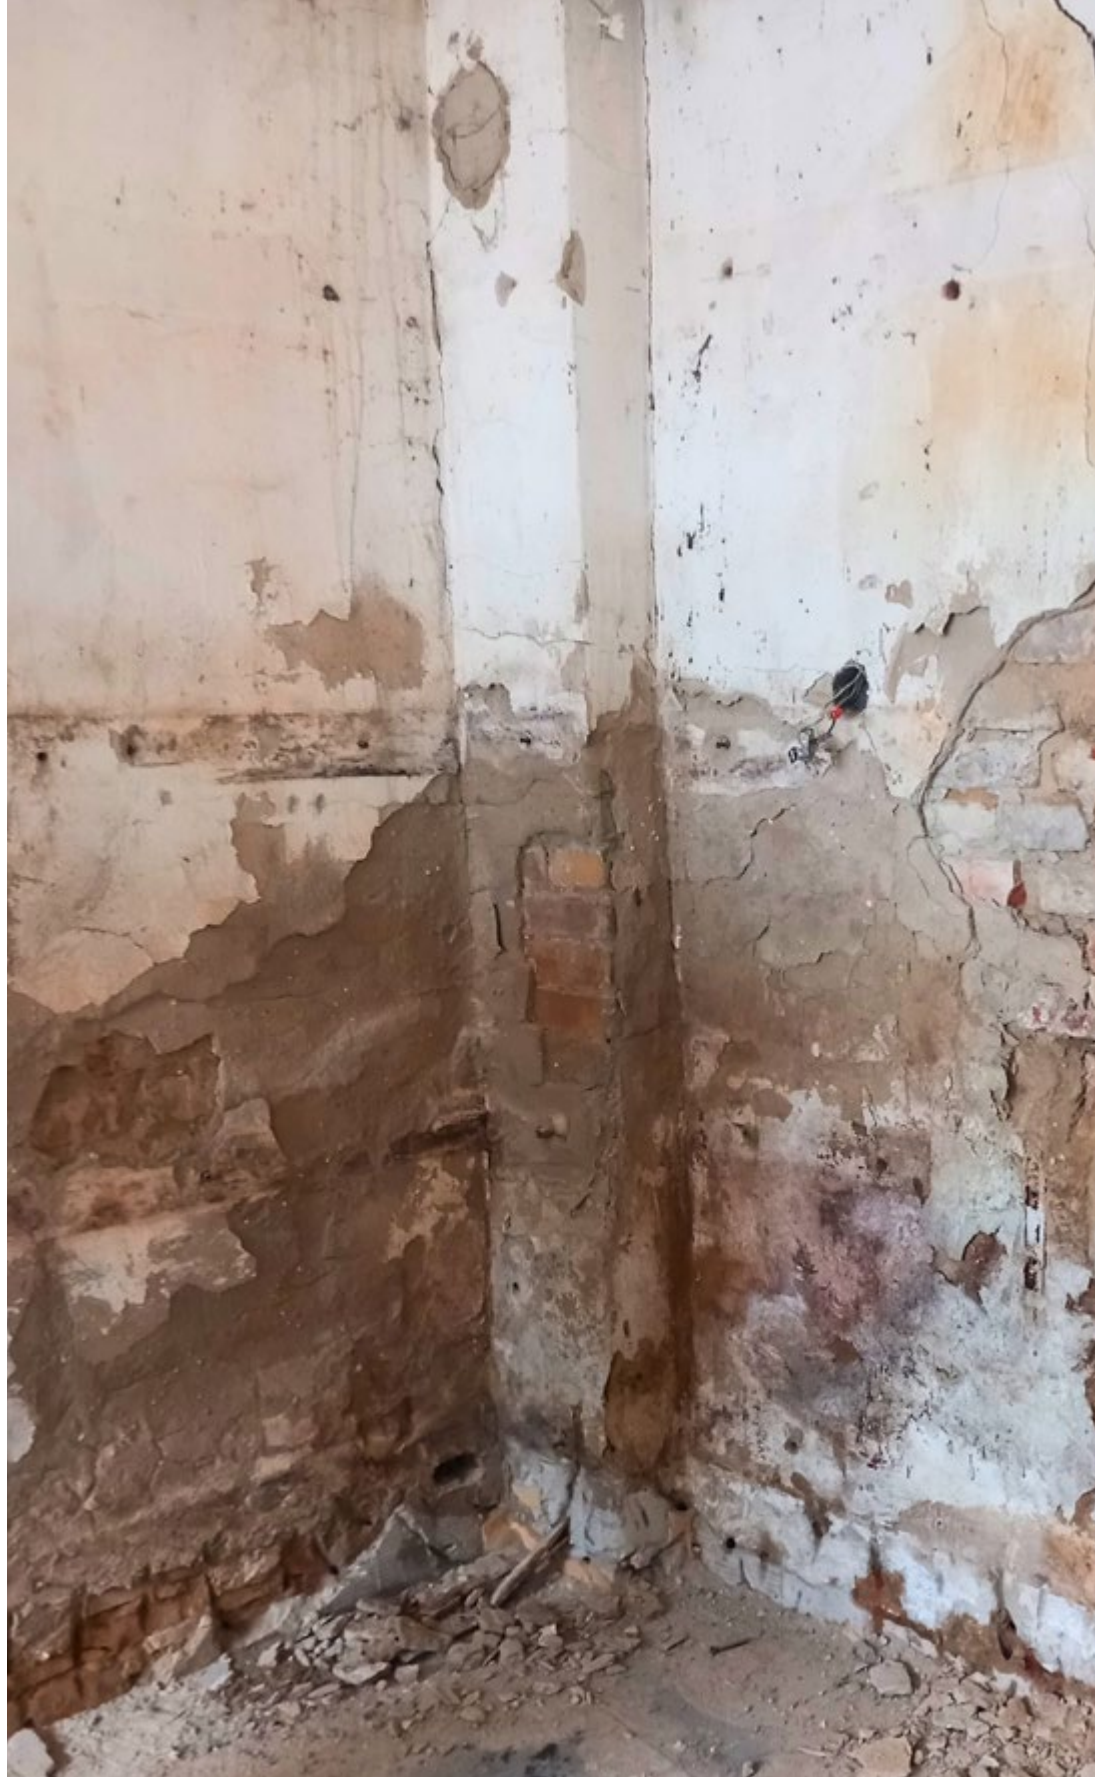
Levý snímek zachycuje stav zdí po odstranění omítek, kde jsou viditelné známky vlhkosti a degradace materiálu. Aby stavba získala pevné základy pro další rekonstrukci, bylo nutné poškozené části odborně sanovat.

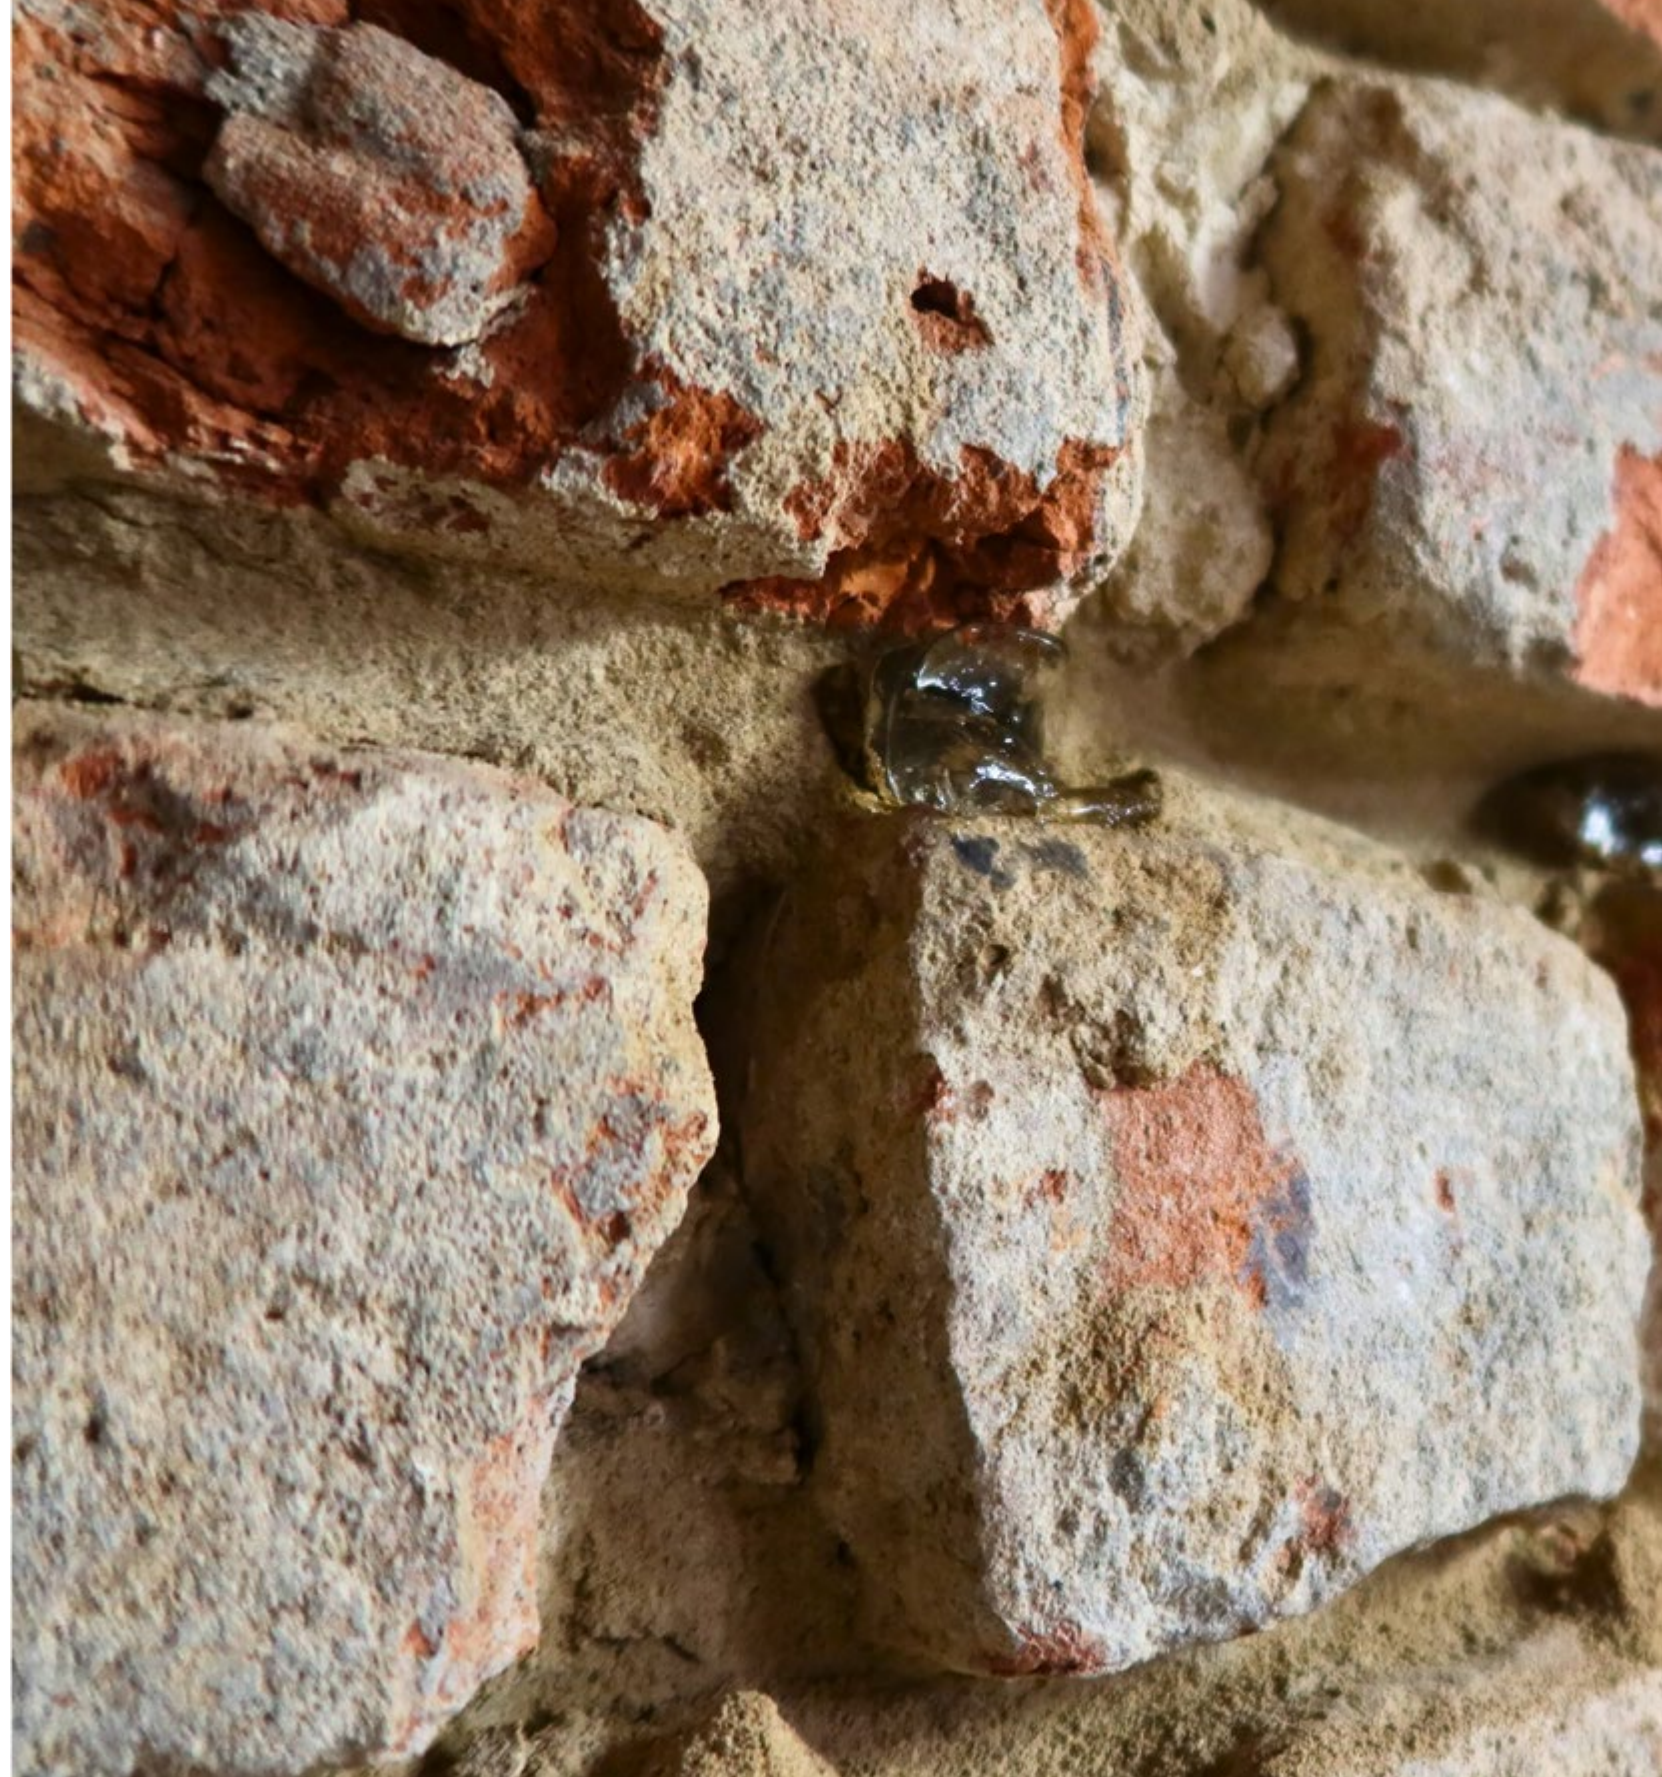
Pravý snímek detailně ukazuje narušenou strukturu cihel, kde bylo potřeba provést zesílení a stabilizaci pomocí injektáže a dalších sanačních metod.

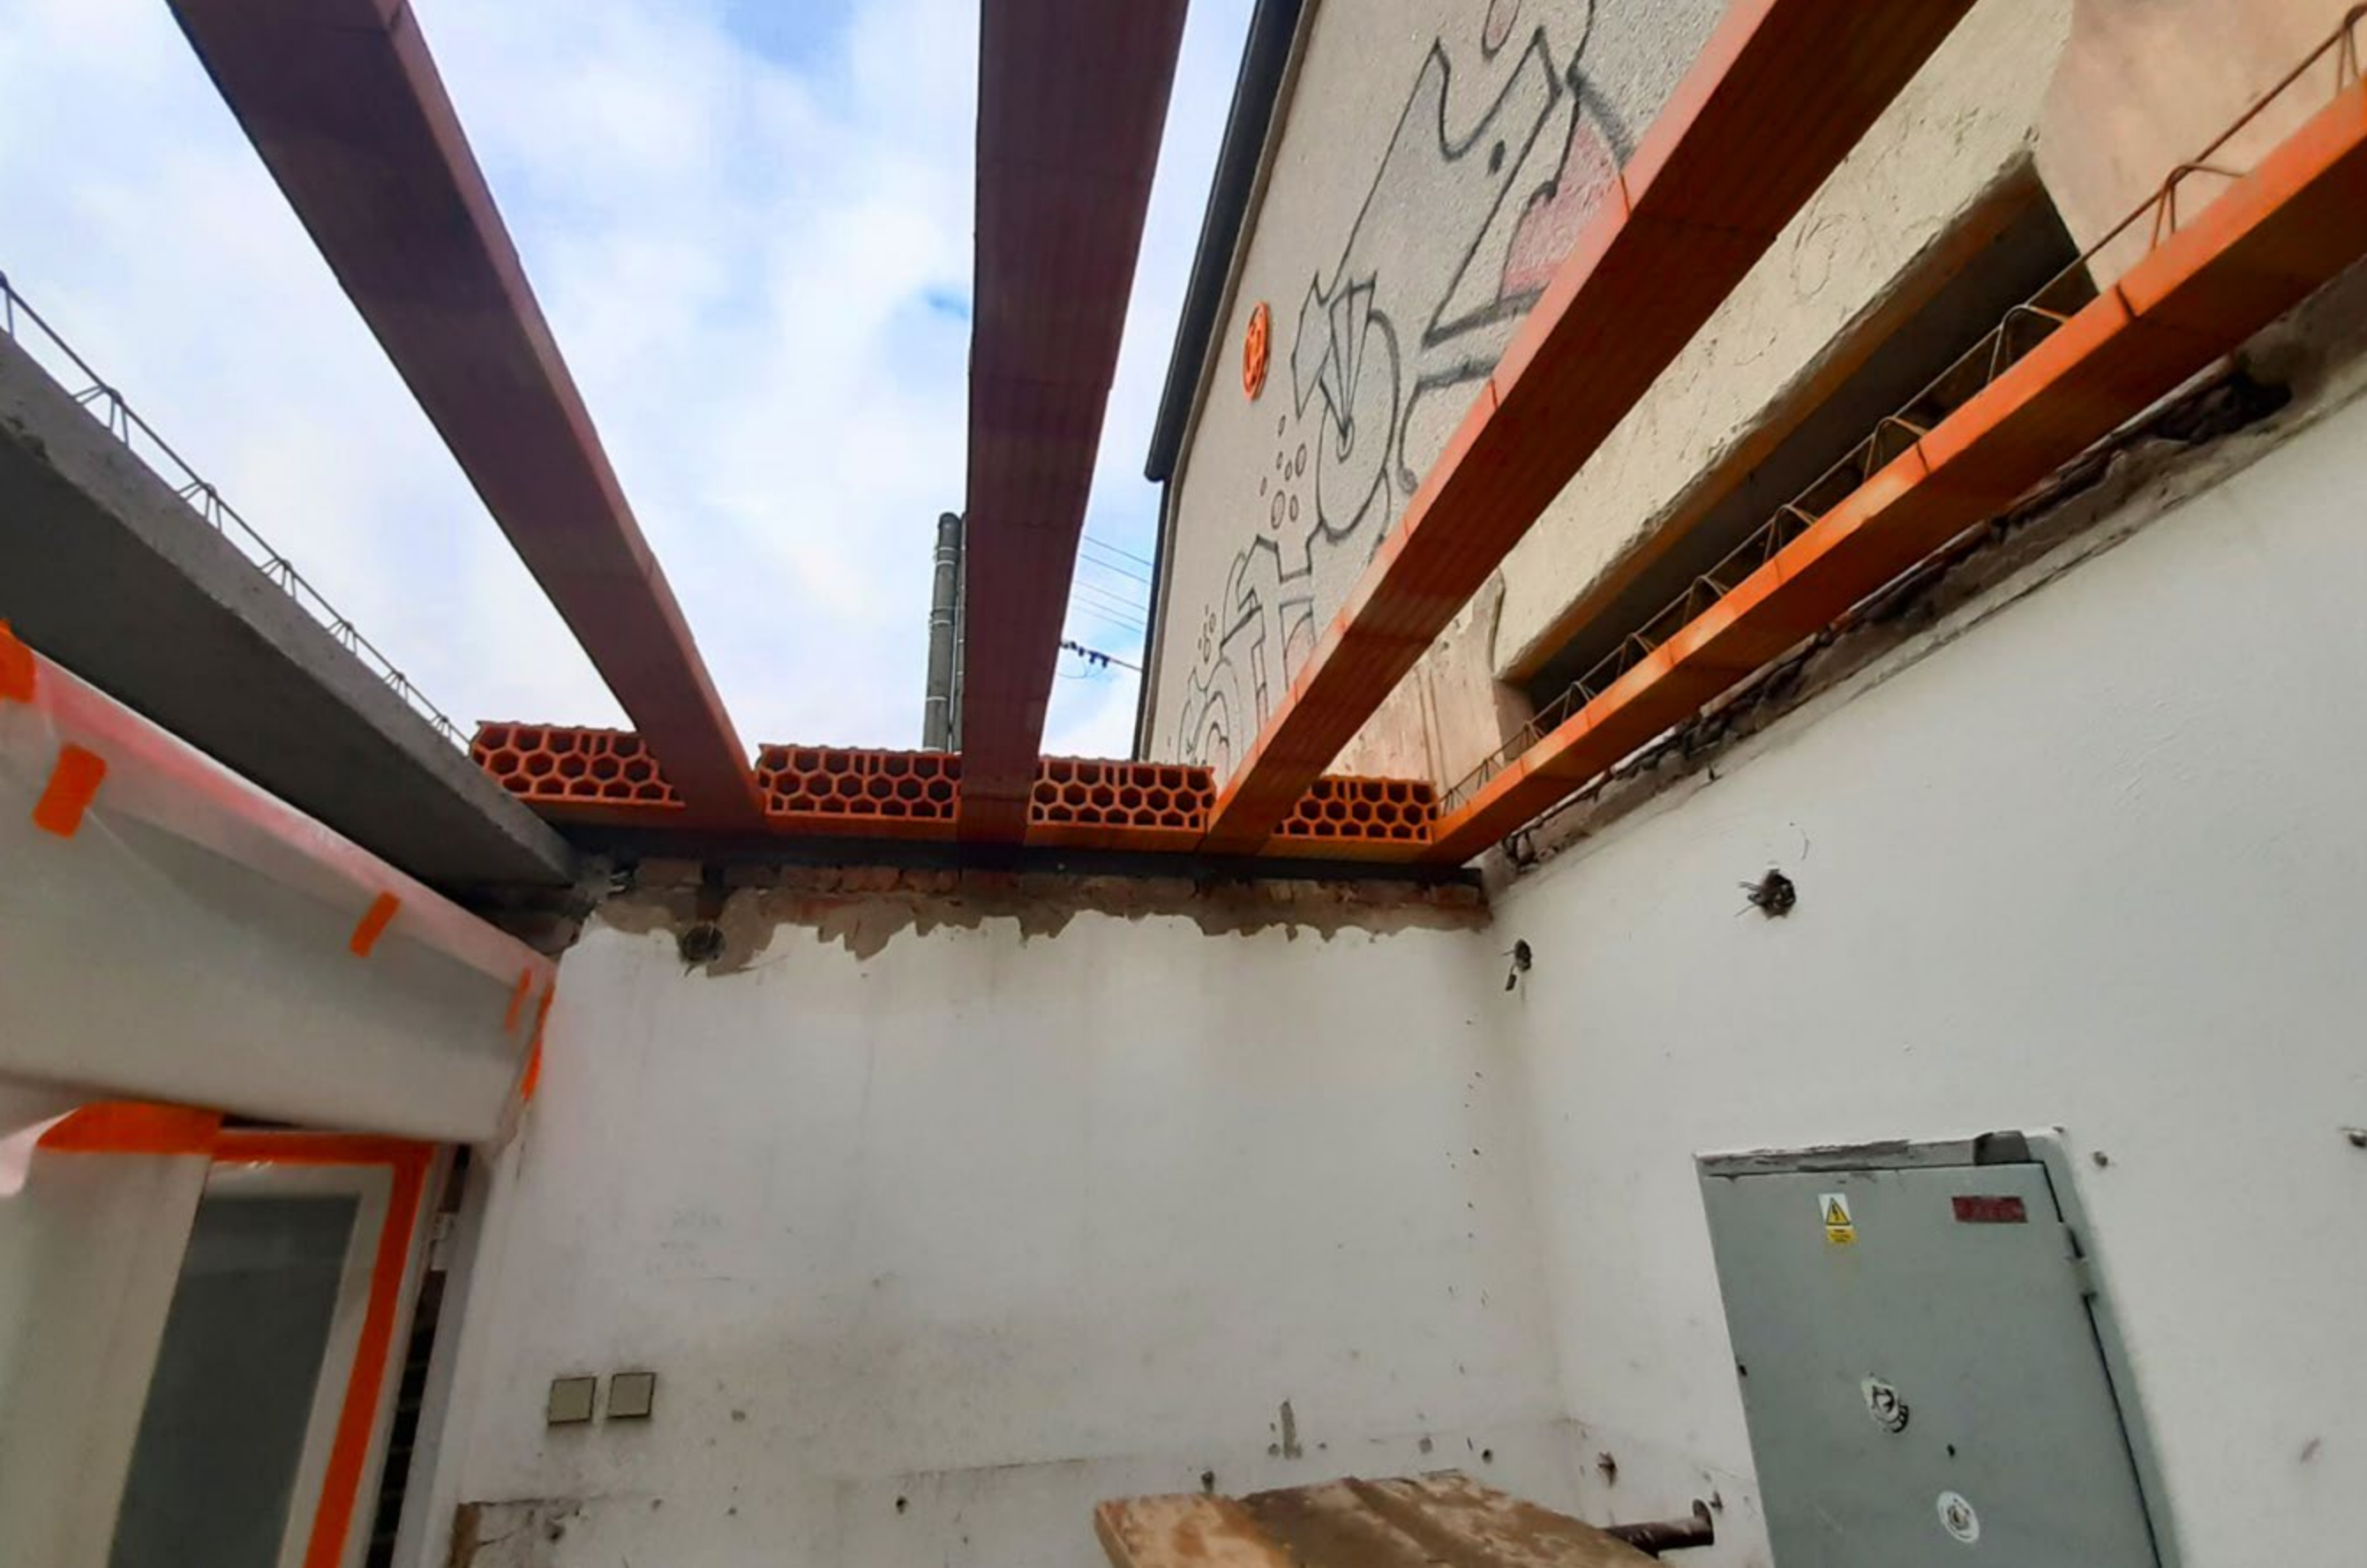
#### **Montáž nového stropního systému**

Ocelové nosníky a keramické vložky tvoří základ nové stropní konstrukce. Tento systém zajistí vyšší stabilitu, nosnost a lepší tepelnou izolaci nových vstupních prostor.

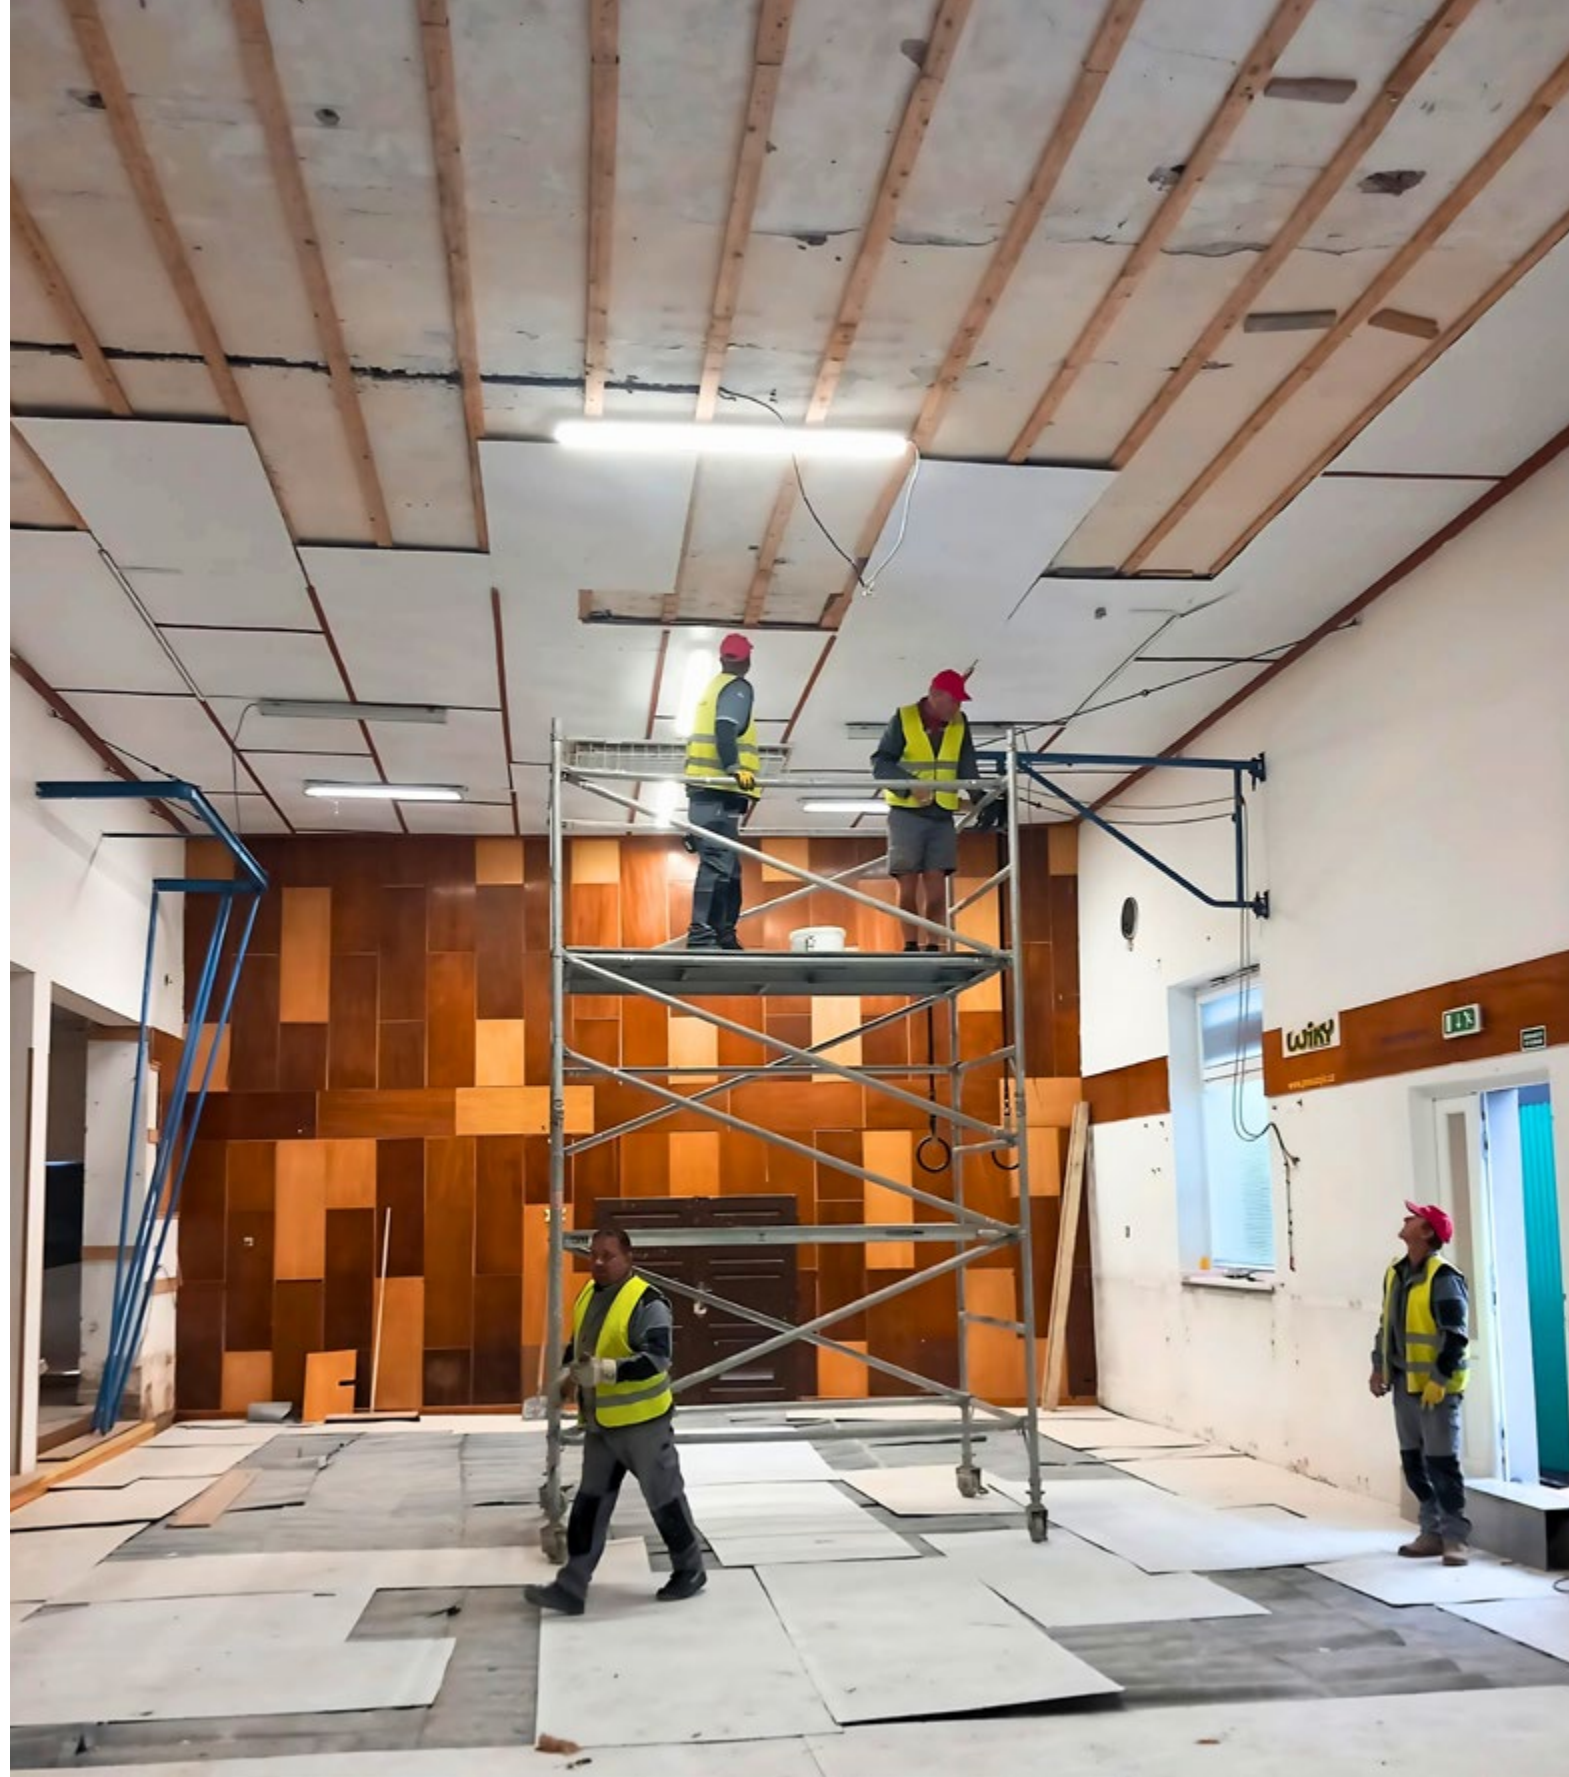
Na fotografii vlevo probíhá odstranění starého podhledu, pod kterým se skrývala původní stropní konstrukce. Tento krok byl nezbytný pro posouzení stavu dřevěných trámů, které již neodpovídaly požadavkům na pevnost a stabilitu.

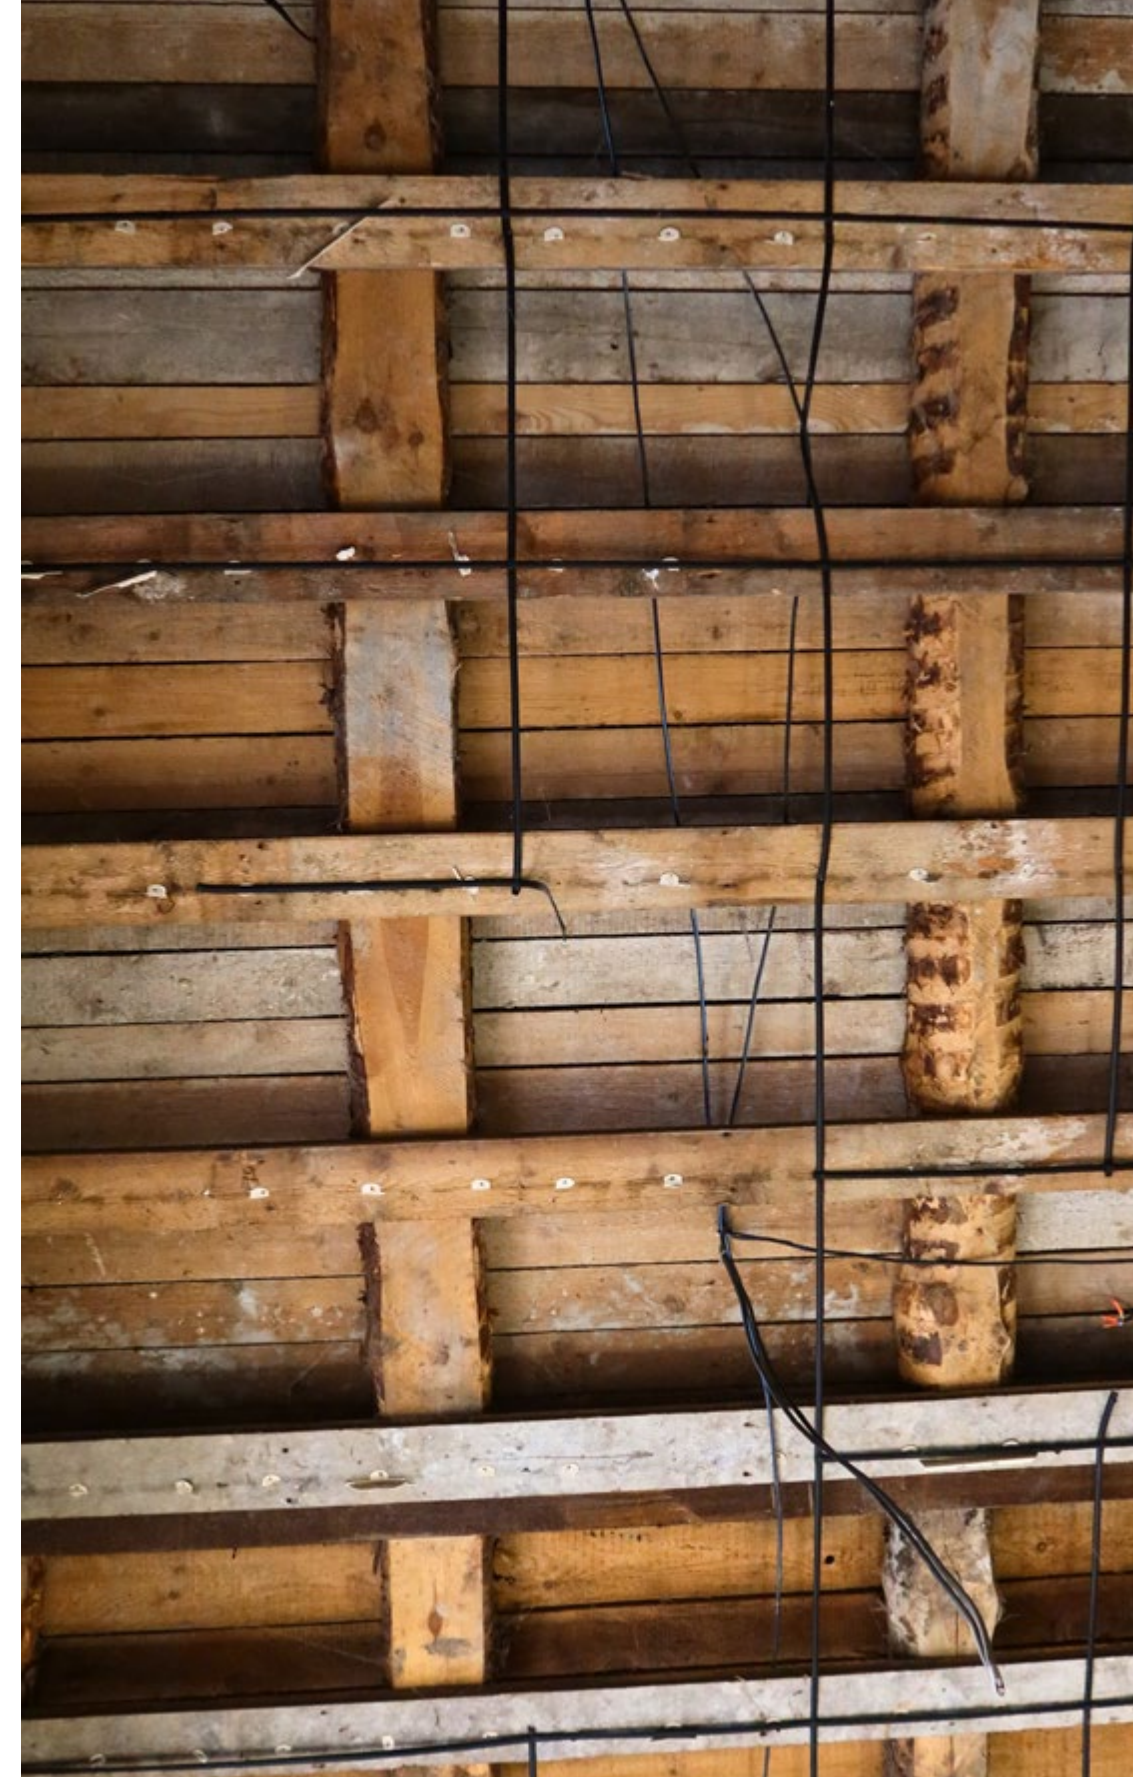
Fotografie vpravo detailně zachycuje stav původního stropu, jehož trámy bylo nutné vyměnit, aby objekt získal pevné a bezpečné zastropení.
