# REKONSTRUKCE A NÁSTAVBA SOKOLOVNY

V obci Svatobořice-Mistřín proběhla rozsáhlá rekonstrukce a nástavba sokolovny. Projekt se zaměřil na modernizaci stávající budovy, doplnění nových prostor a zvýšení komfortu pro uživatele.

## PARAMETRY STAVBY

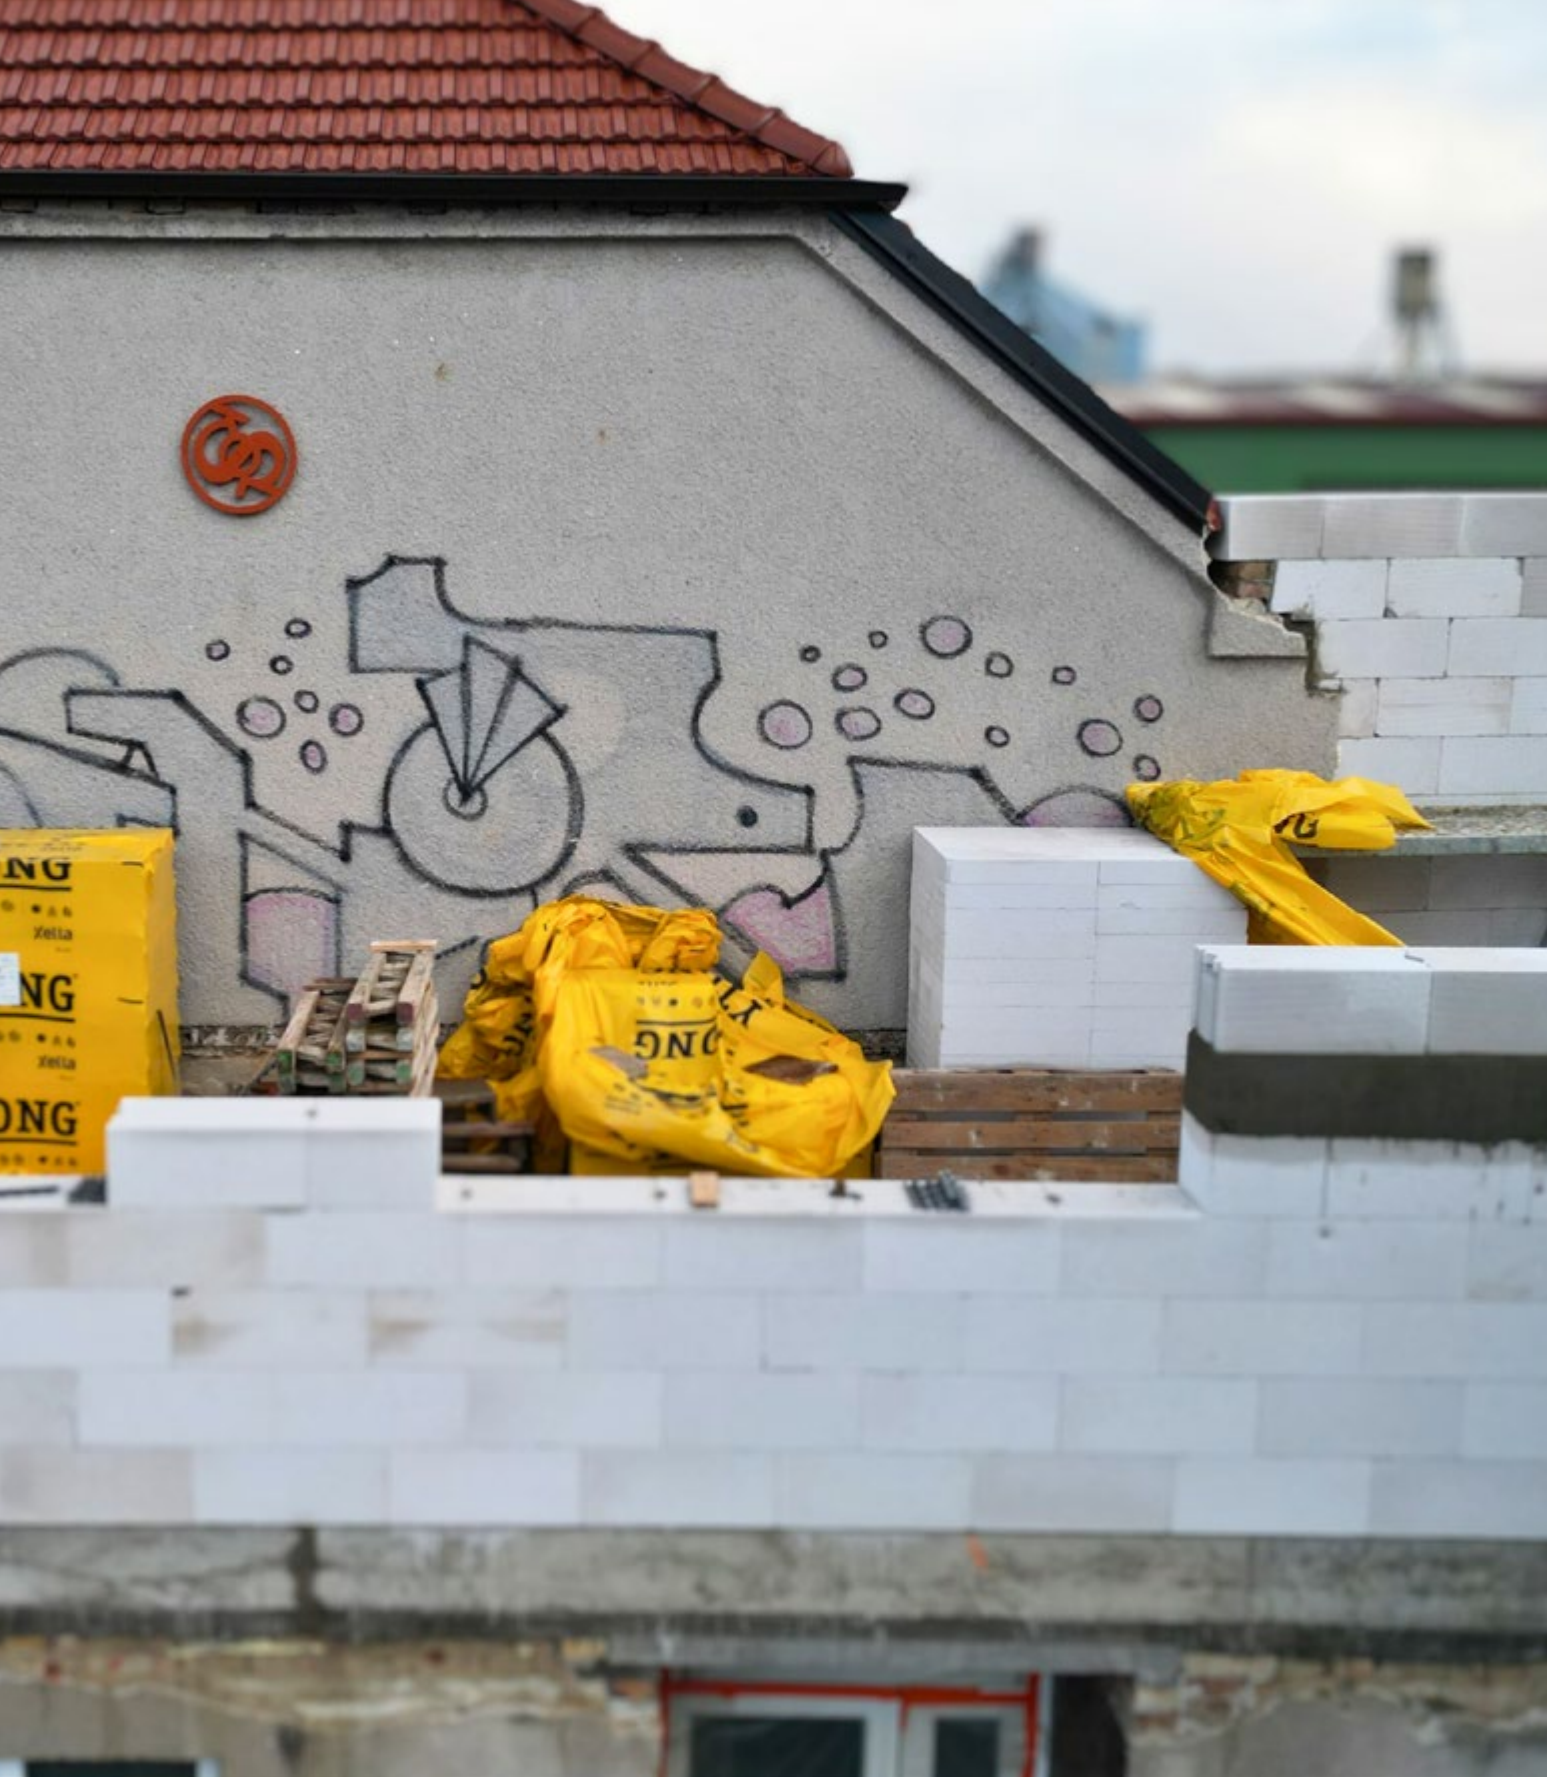
Levý snímek zachycuje zdění nových stěn nástavby. Použití pórobetonových tvárnic umožňuje rychlou výstavbu při zachování dobrých tepelně izolačních vlastností.

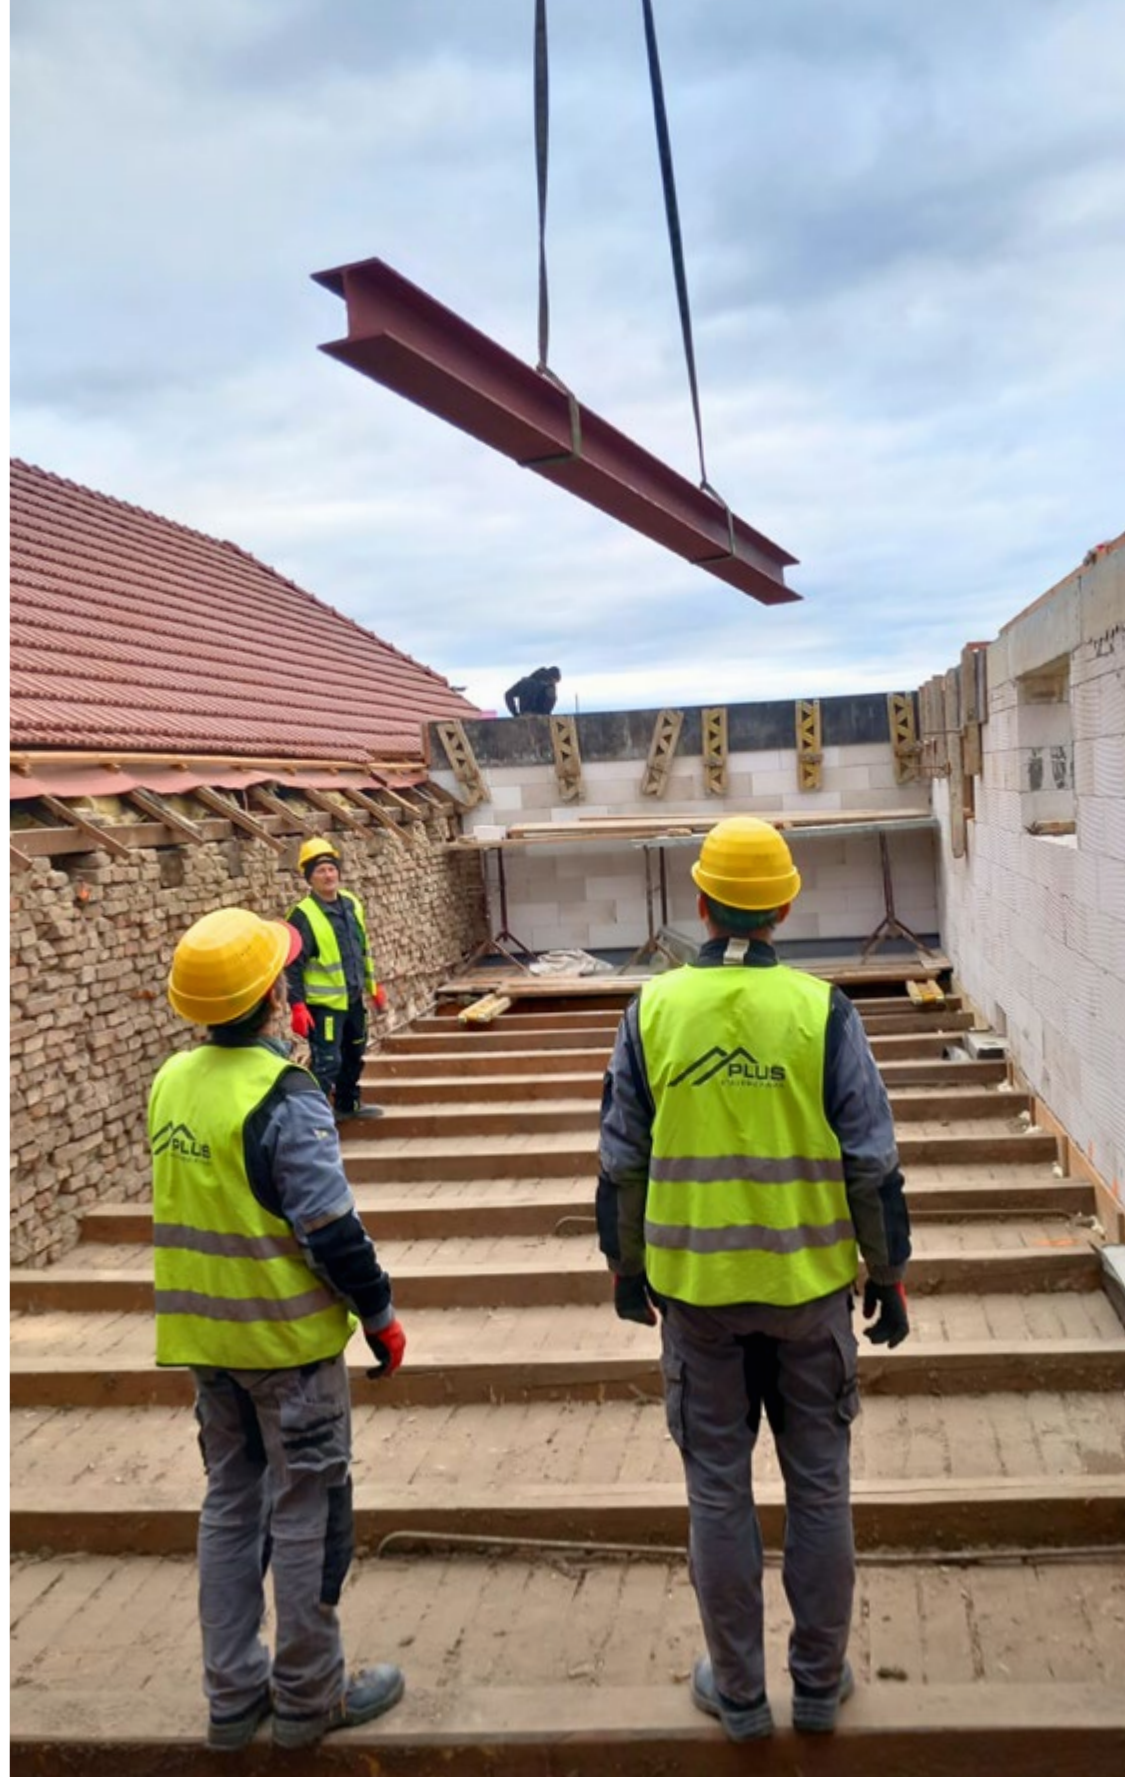
Pravá fotografie ukazuje osazování ocelových stropních nosníků. Pracovníci dohlíží na přesné usazení, které zajistí stabilitu a pevnost celé konstrukce.

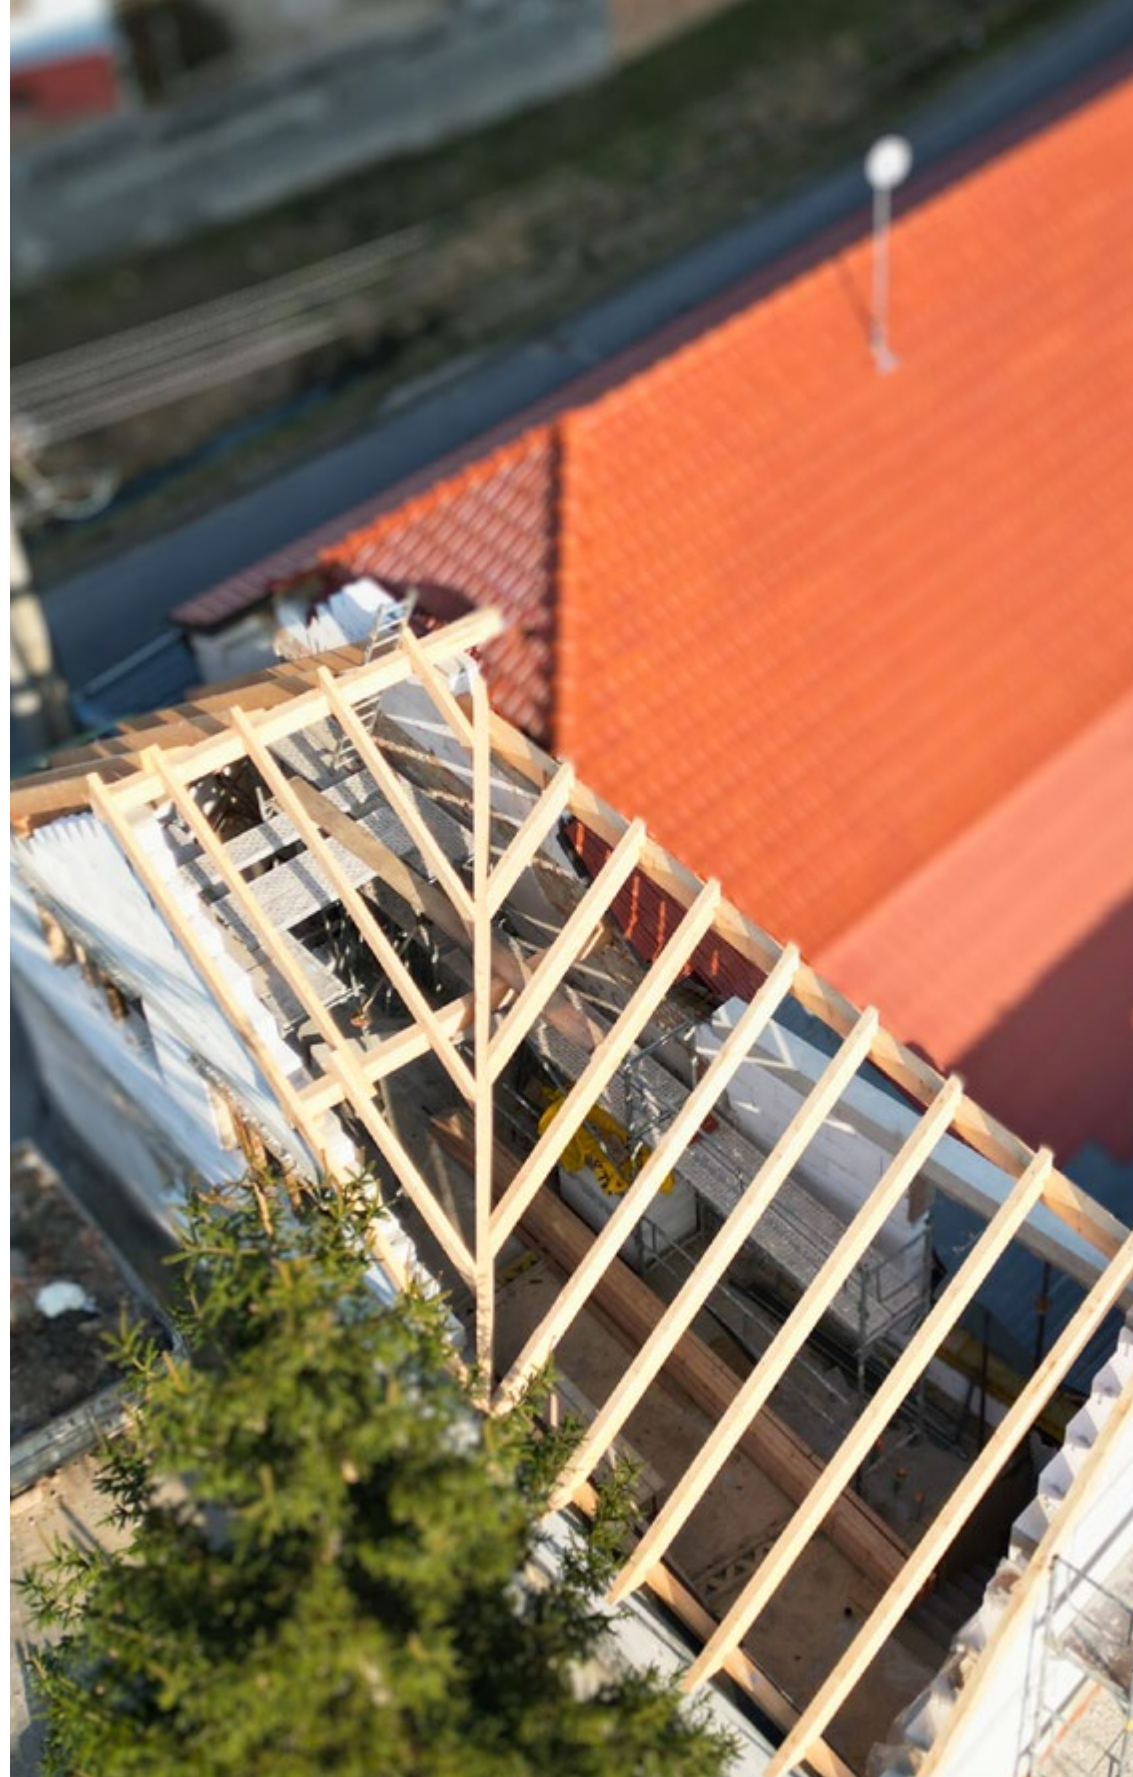
Na levém snímku je vidět proces stavby nové střešní konstrukce. Tesařské práce probíhají s maximální přesností, aby zajistily pevnost krovu a připravily ho na instalaci střešní krytiny.

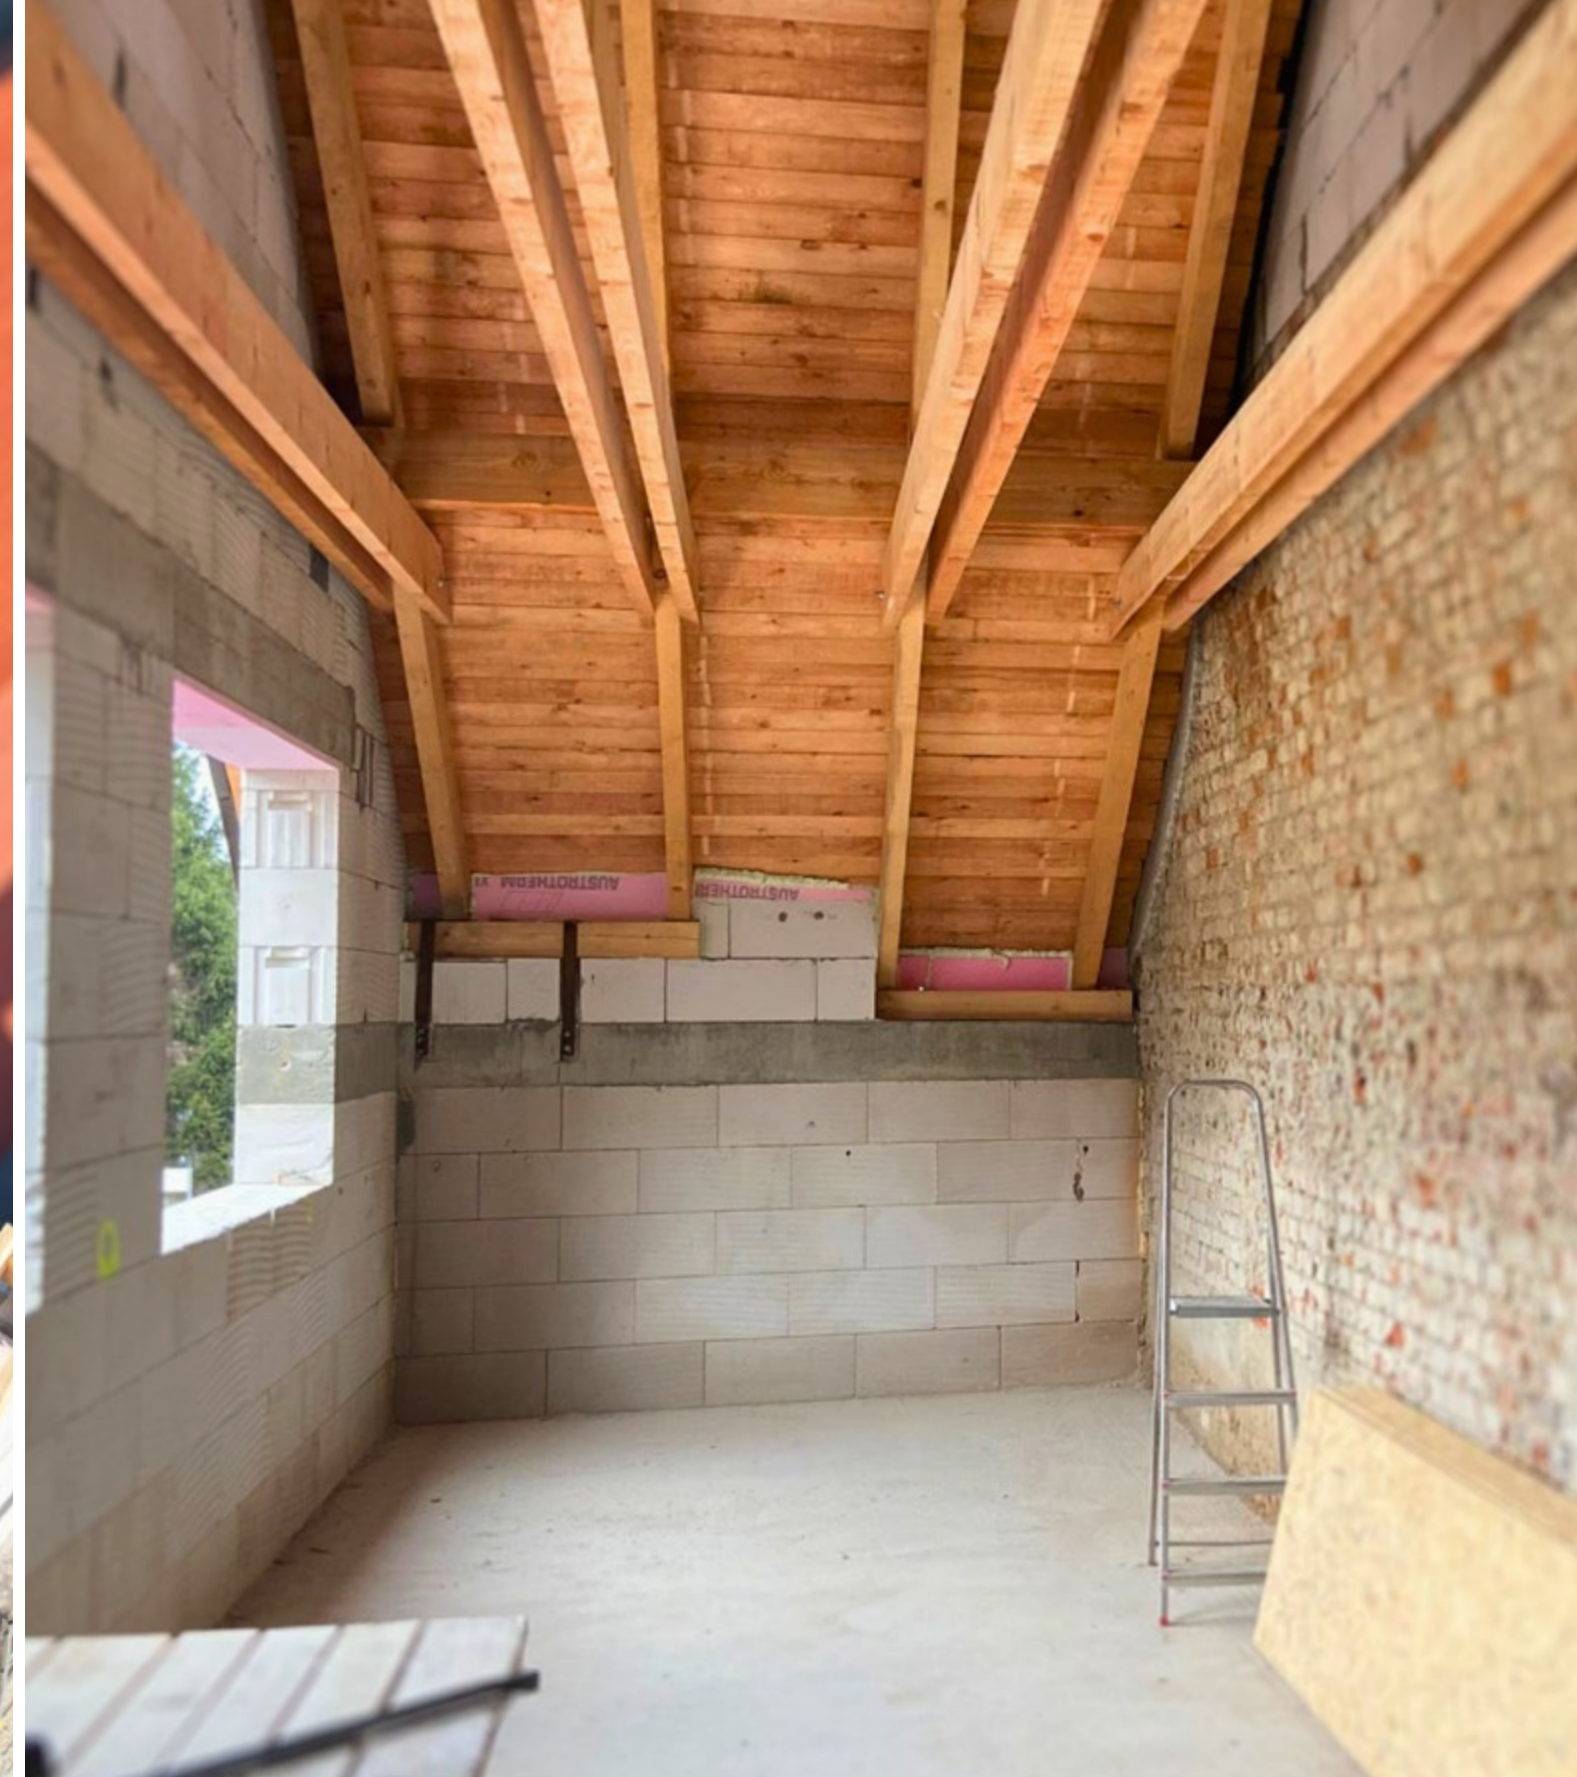
Pravá fotografie zachycuje hotovou dřevěnou konstrukci v nově vzniklém podkrovním prostoru. Světlé a vzdušné prostory nabídnou nové možnosti využití sokolovny a přispějí k jejímu celkovému rozšíření.

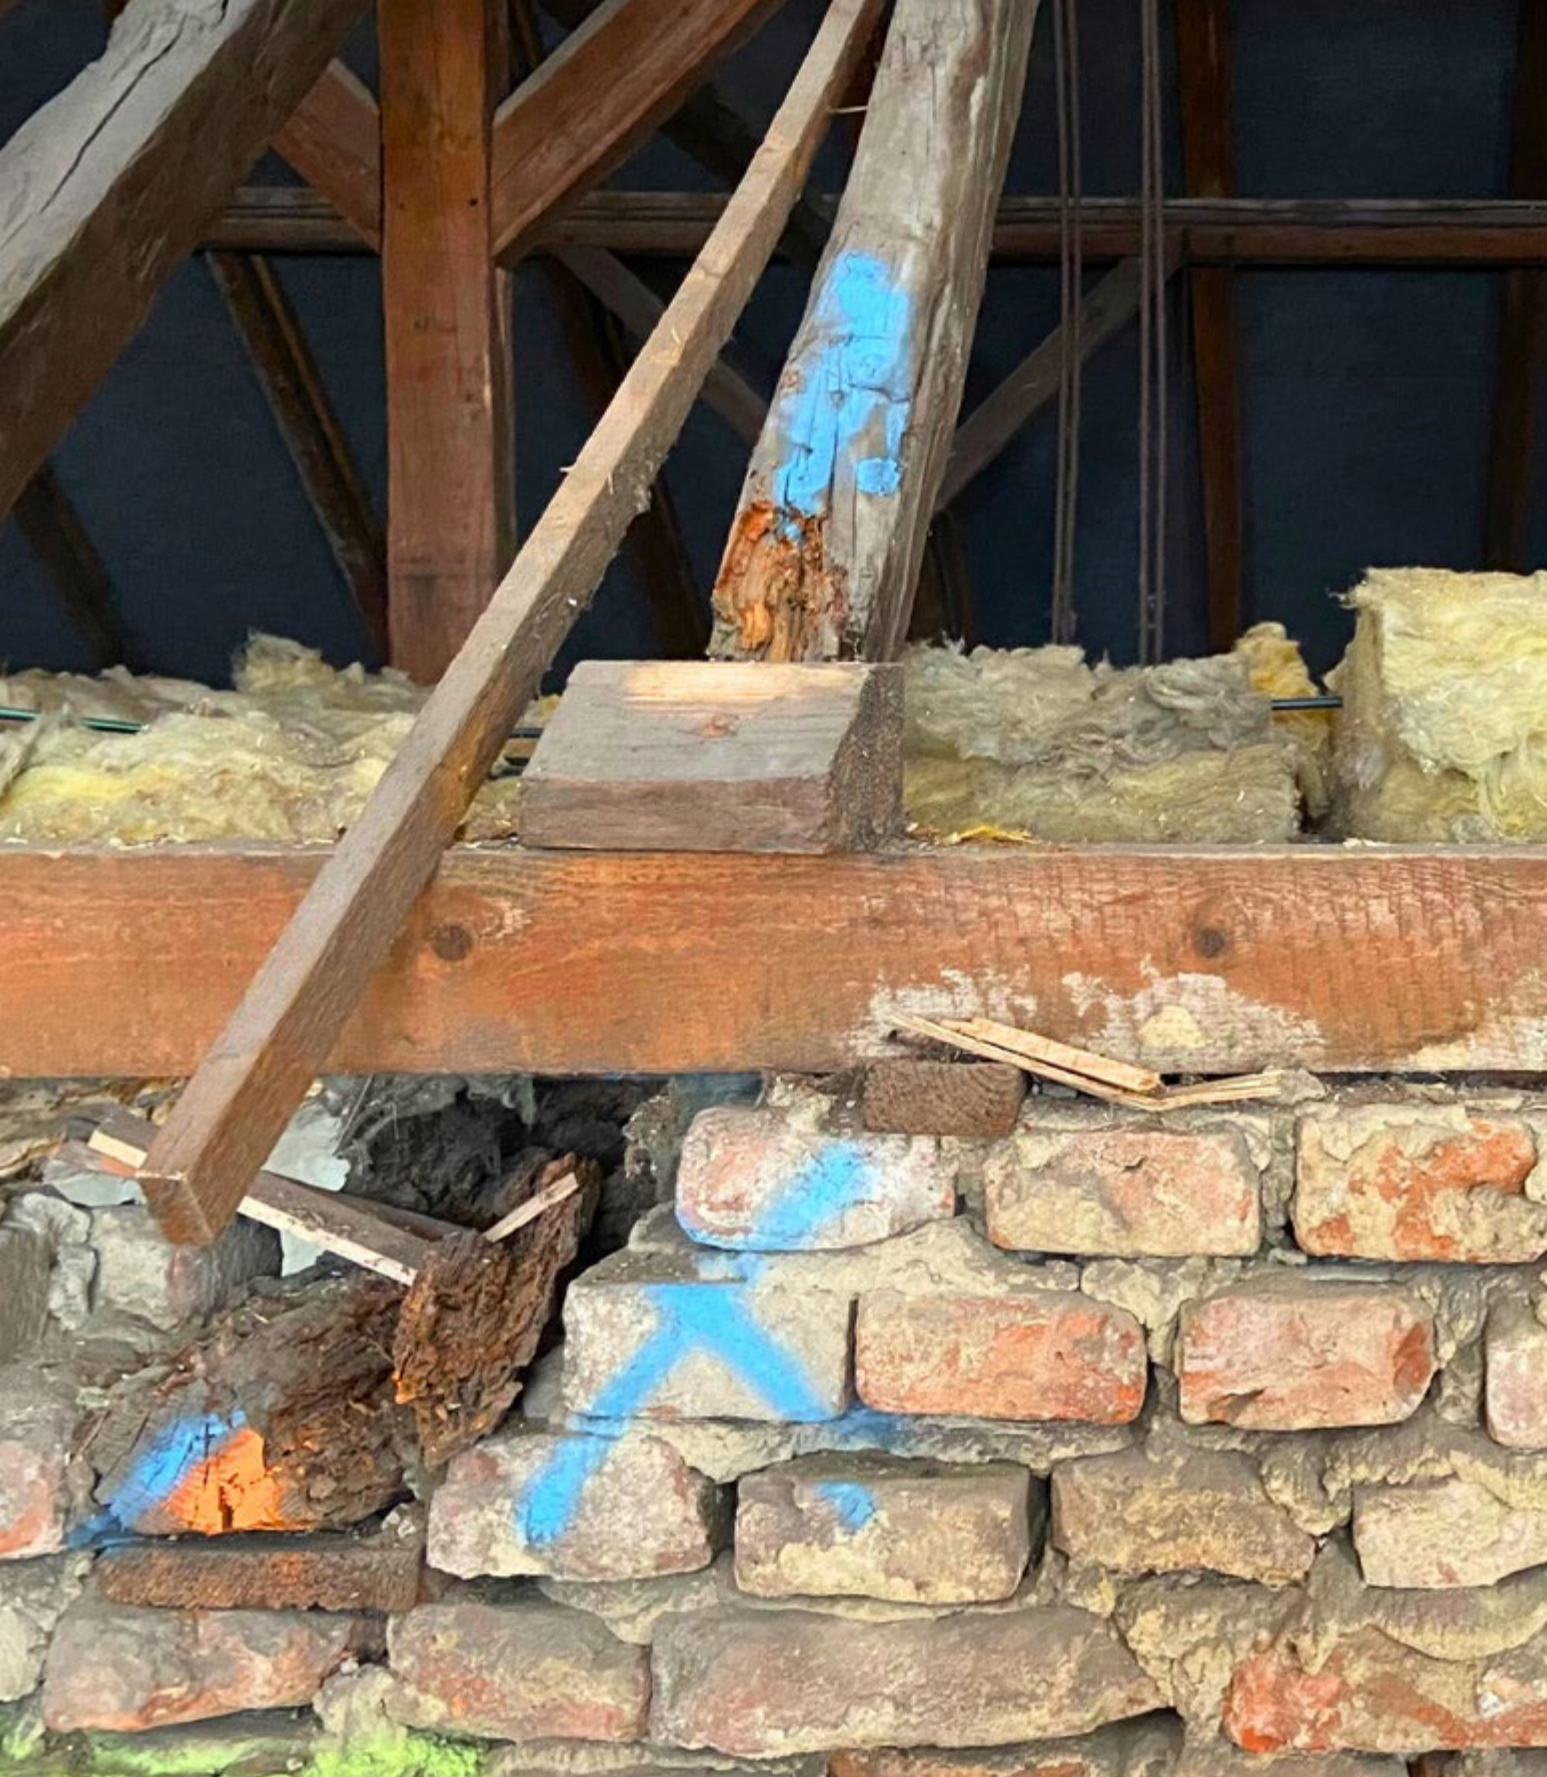
Původní dřevěné trámy nesly známky poškození materiálu. Narušená statika si vyžádala kompletní výměnu nosných prvků.

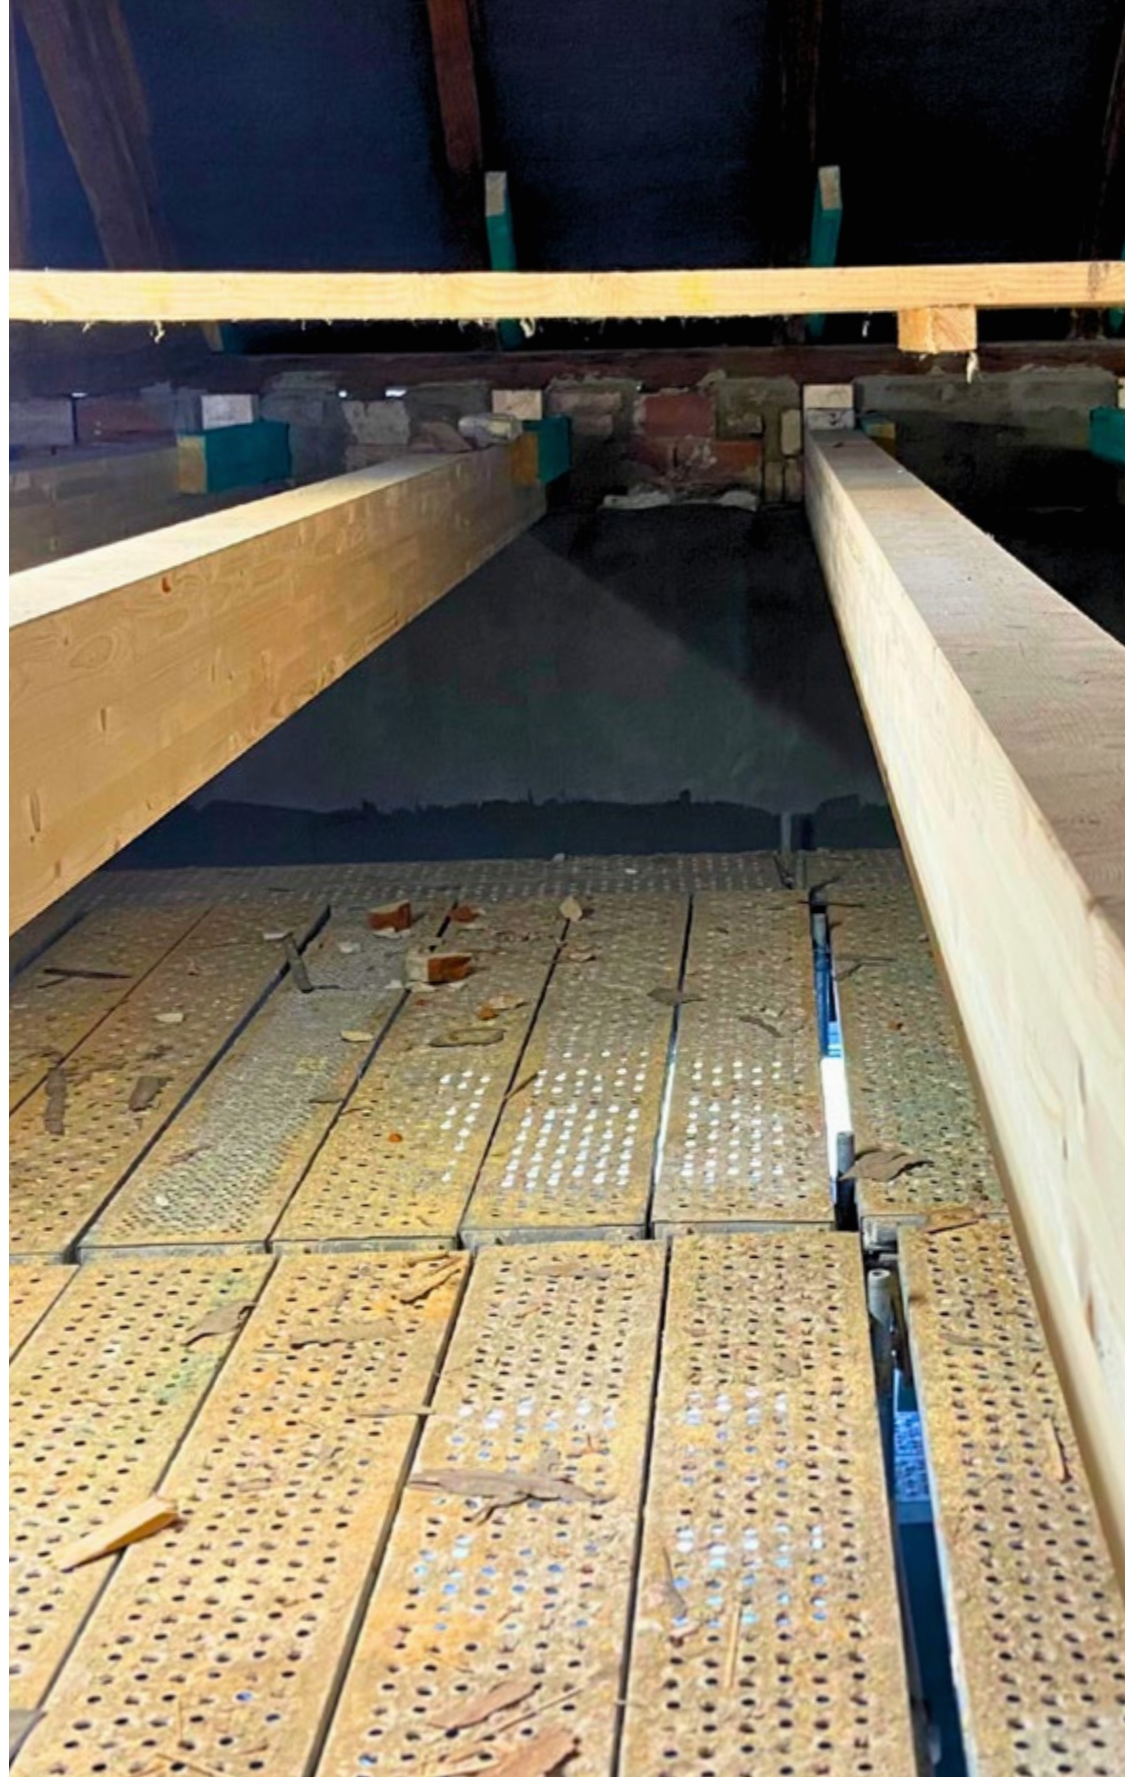
Montáž nových trámů probíhala s využitím speciální lešenářské konstrukce. Ta umožnila bezpečný a přesný postup prací.

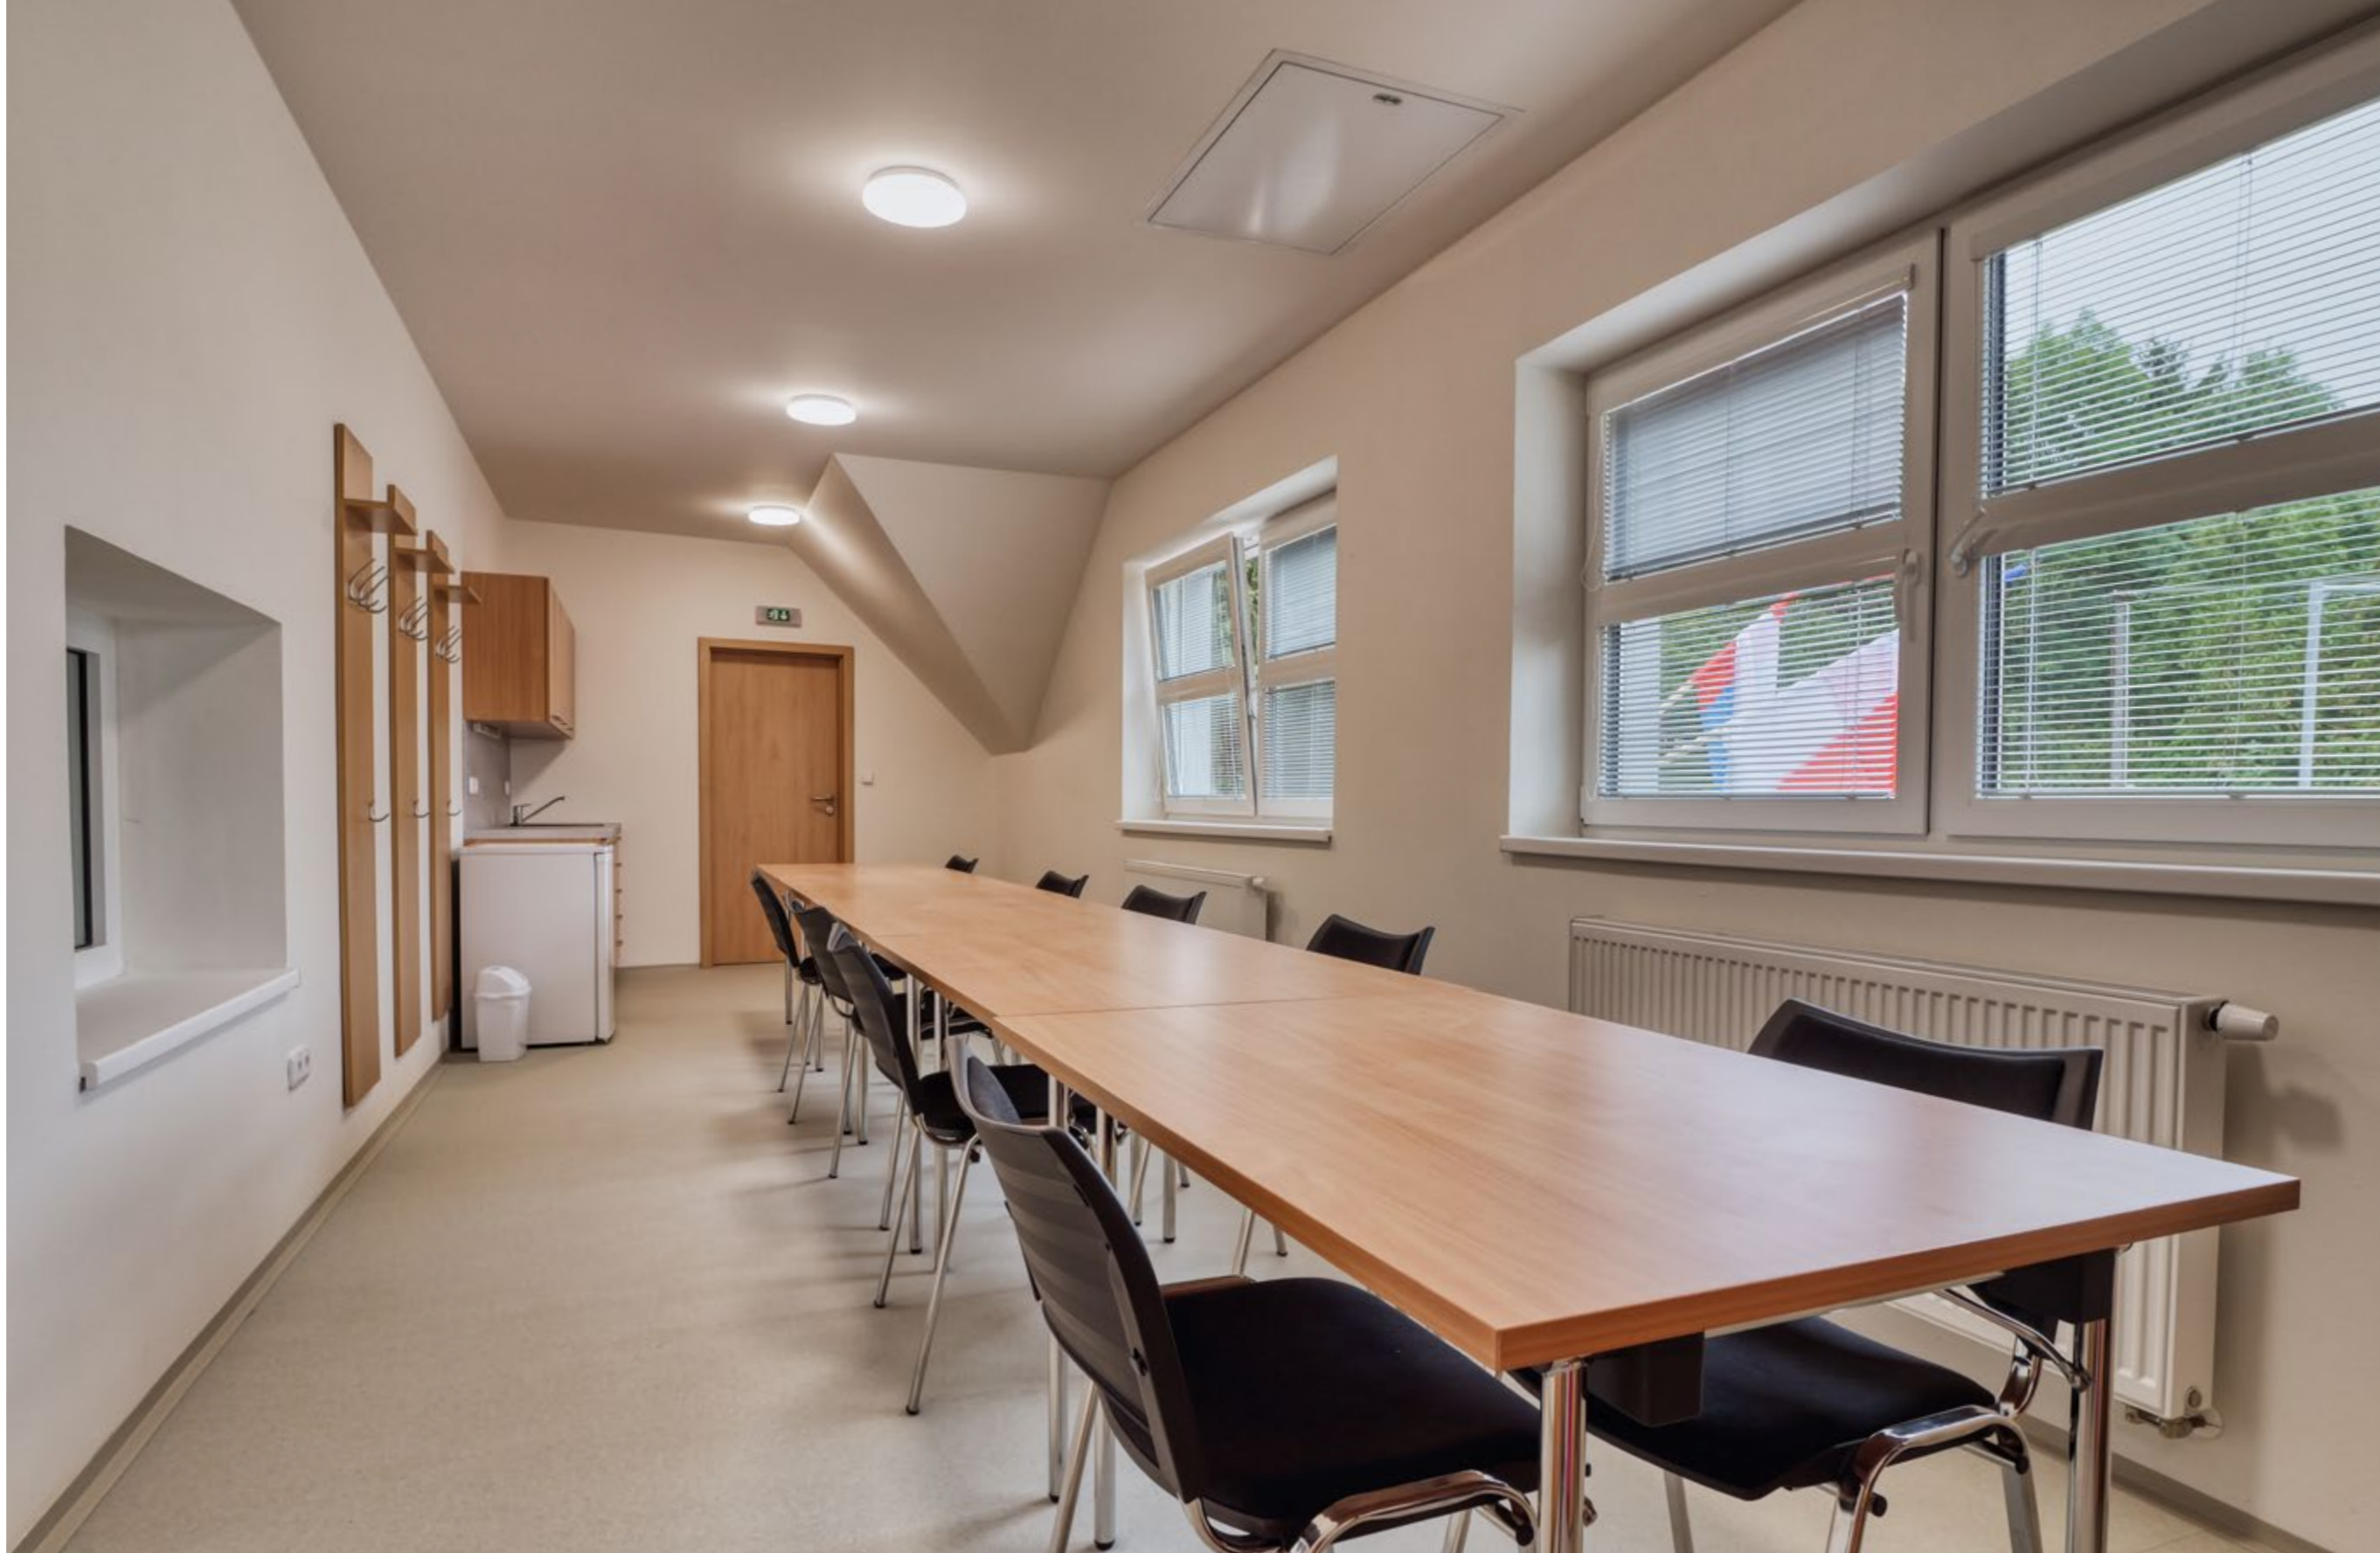
#### Nová klubovna v nástavbě nad vstupní částí

Nově vybudovaný prostor nad vstupní částí sokolovny slouží jako moderní klubovna pro setkávání a komunitní aktivity. Rozměrná okna opticky zvětšují prostor a přinášejí do interiéru přirozené světlo a vzdušnost. Součástí místnosti je také průhled do hlavního sálu sokolovny, který umožňuje sledovat dění v tělocvičně.

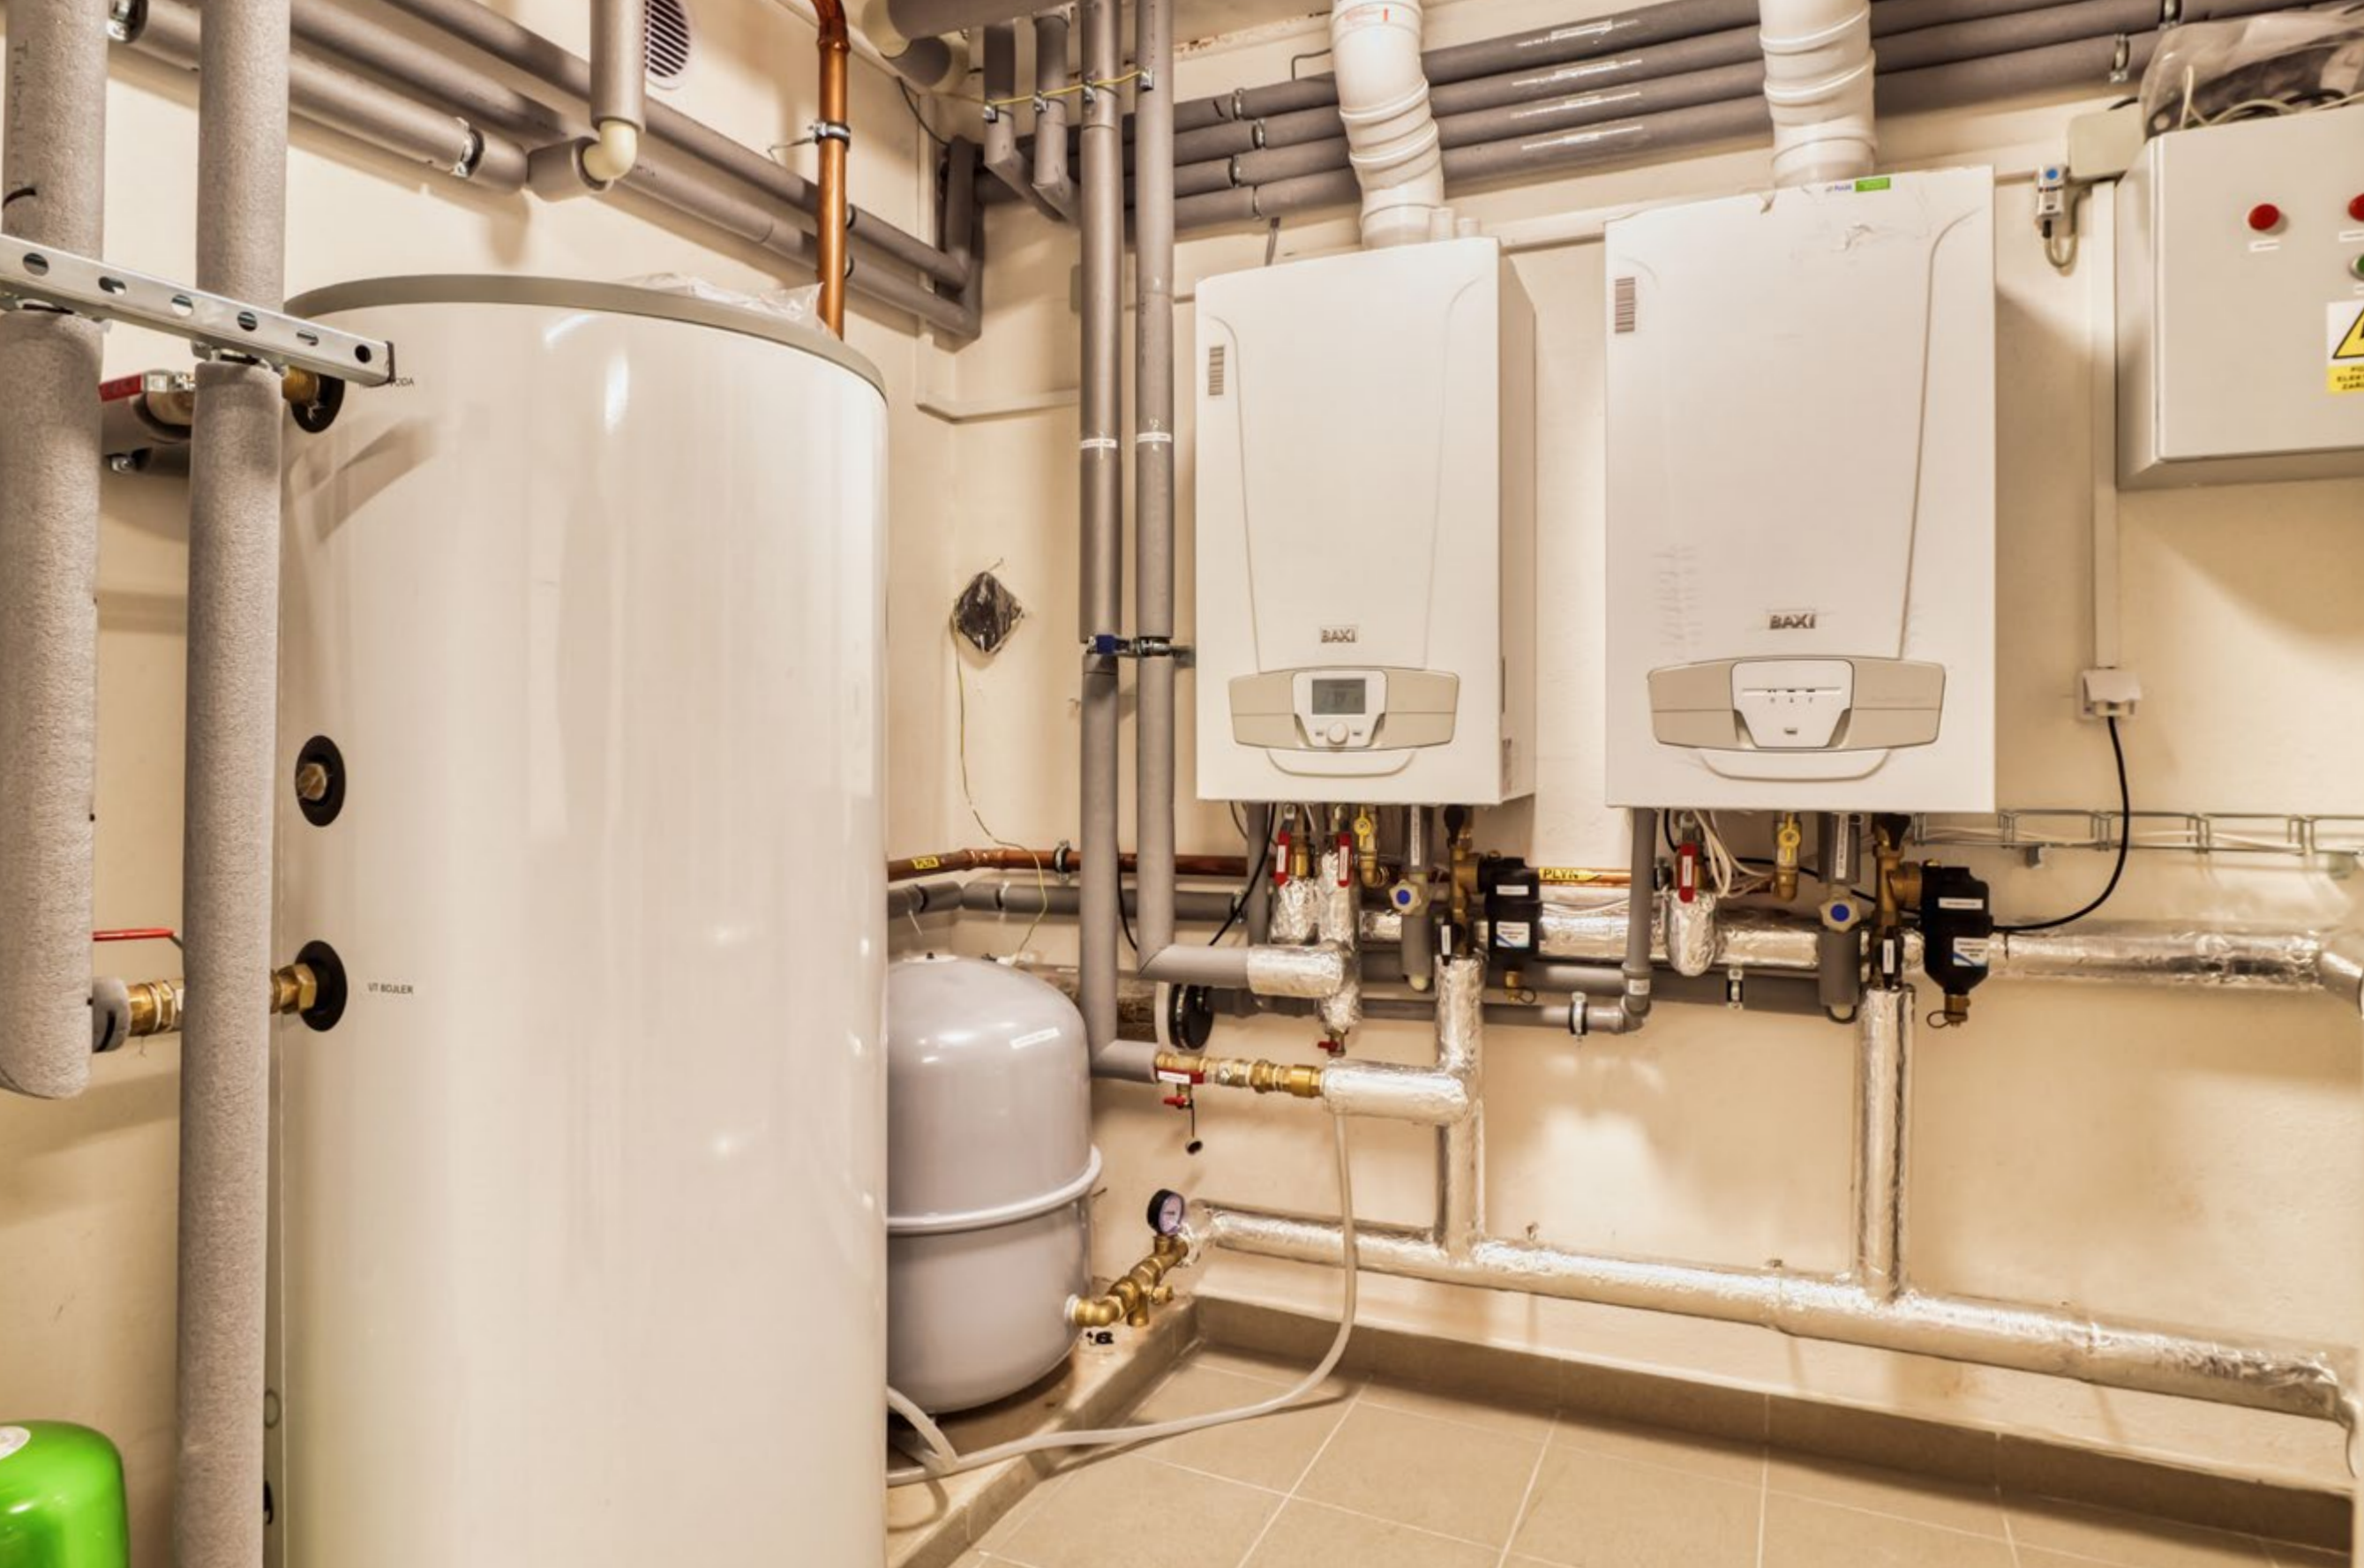
#### **Modernizace technického zázemí – nový systém vytápění**

Rekonstrukce sokolovny zahrnovala i kompletní modernizaci vytápění. Instalace nových plynových kondenzačních kotlů společně s akumulací nádrží zajistí efektivní a úsporný provoz budovy. Moderní technologie zvyšují komfort uživatelů a snižují provozní náklady.
