# REKONSTRUKCE A NÁSTAVBA SOKOLOVNY

V obci Svatobořice-Mistřín proběhla rozsáhlá rekonstrukce a nástavba sokolovny. Projekt se zaměřil na modernizaci stávající budovy, doplnění nových prostor a zvýšení komfortu pro uživatele.

## PARAMETRY STAVBY

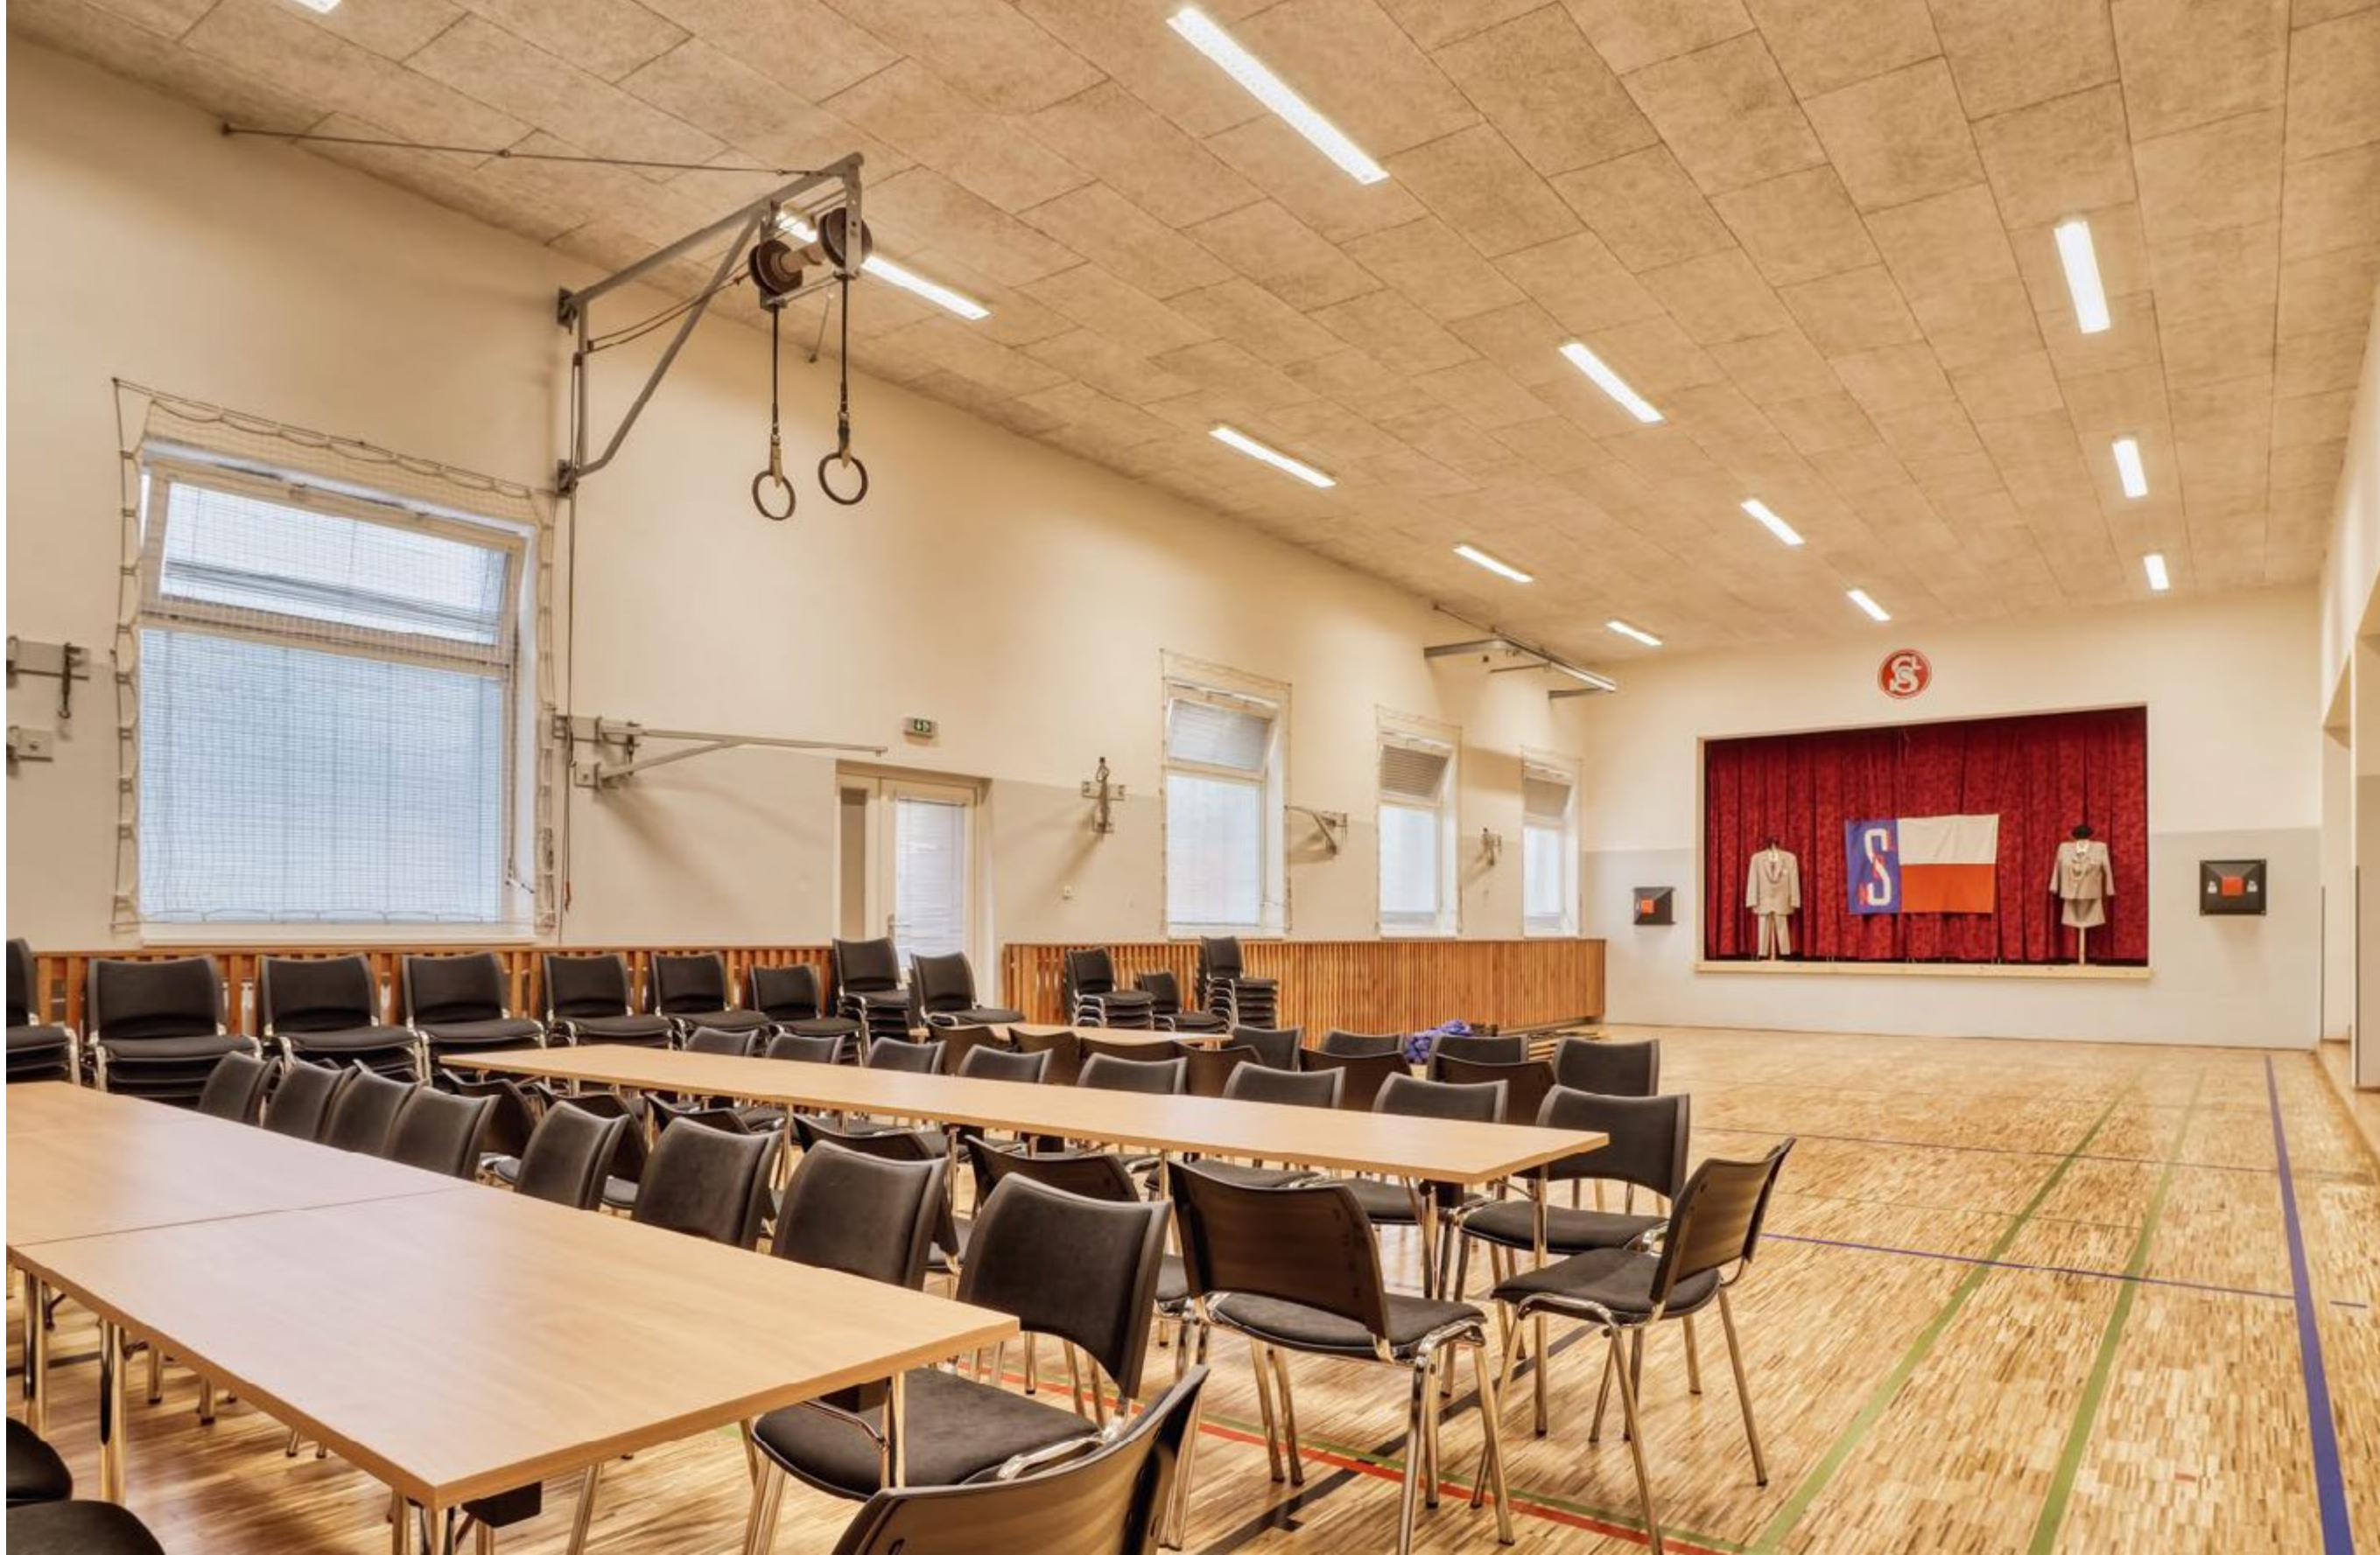
### Hlavní sál po rekonstrukci – prostor pro sport i společenské akce

Zrekonstruovaný hlavní sál nabízí moderní a víceúčelové prostředí pro sportovní, kulturní a společenské události. Nové parketové podlahy poskytují ideální povrch pro cvičení i tanec, zatímco akustický podhled zajišťuje příjemnou ozvěnu prostoru. Díky flexibilnímu uspořádání lze sál snadno přizpůsobit různým aktivitám, od cvičení po slavnostní setkání.

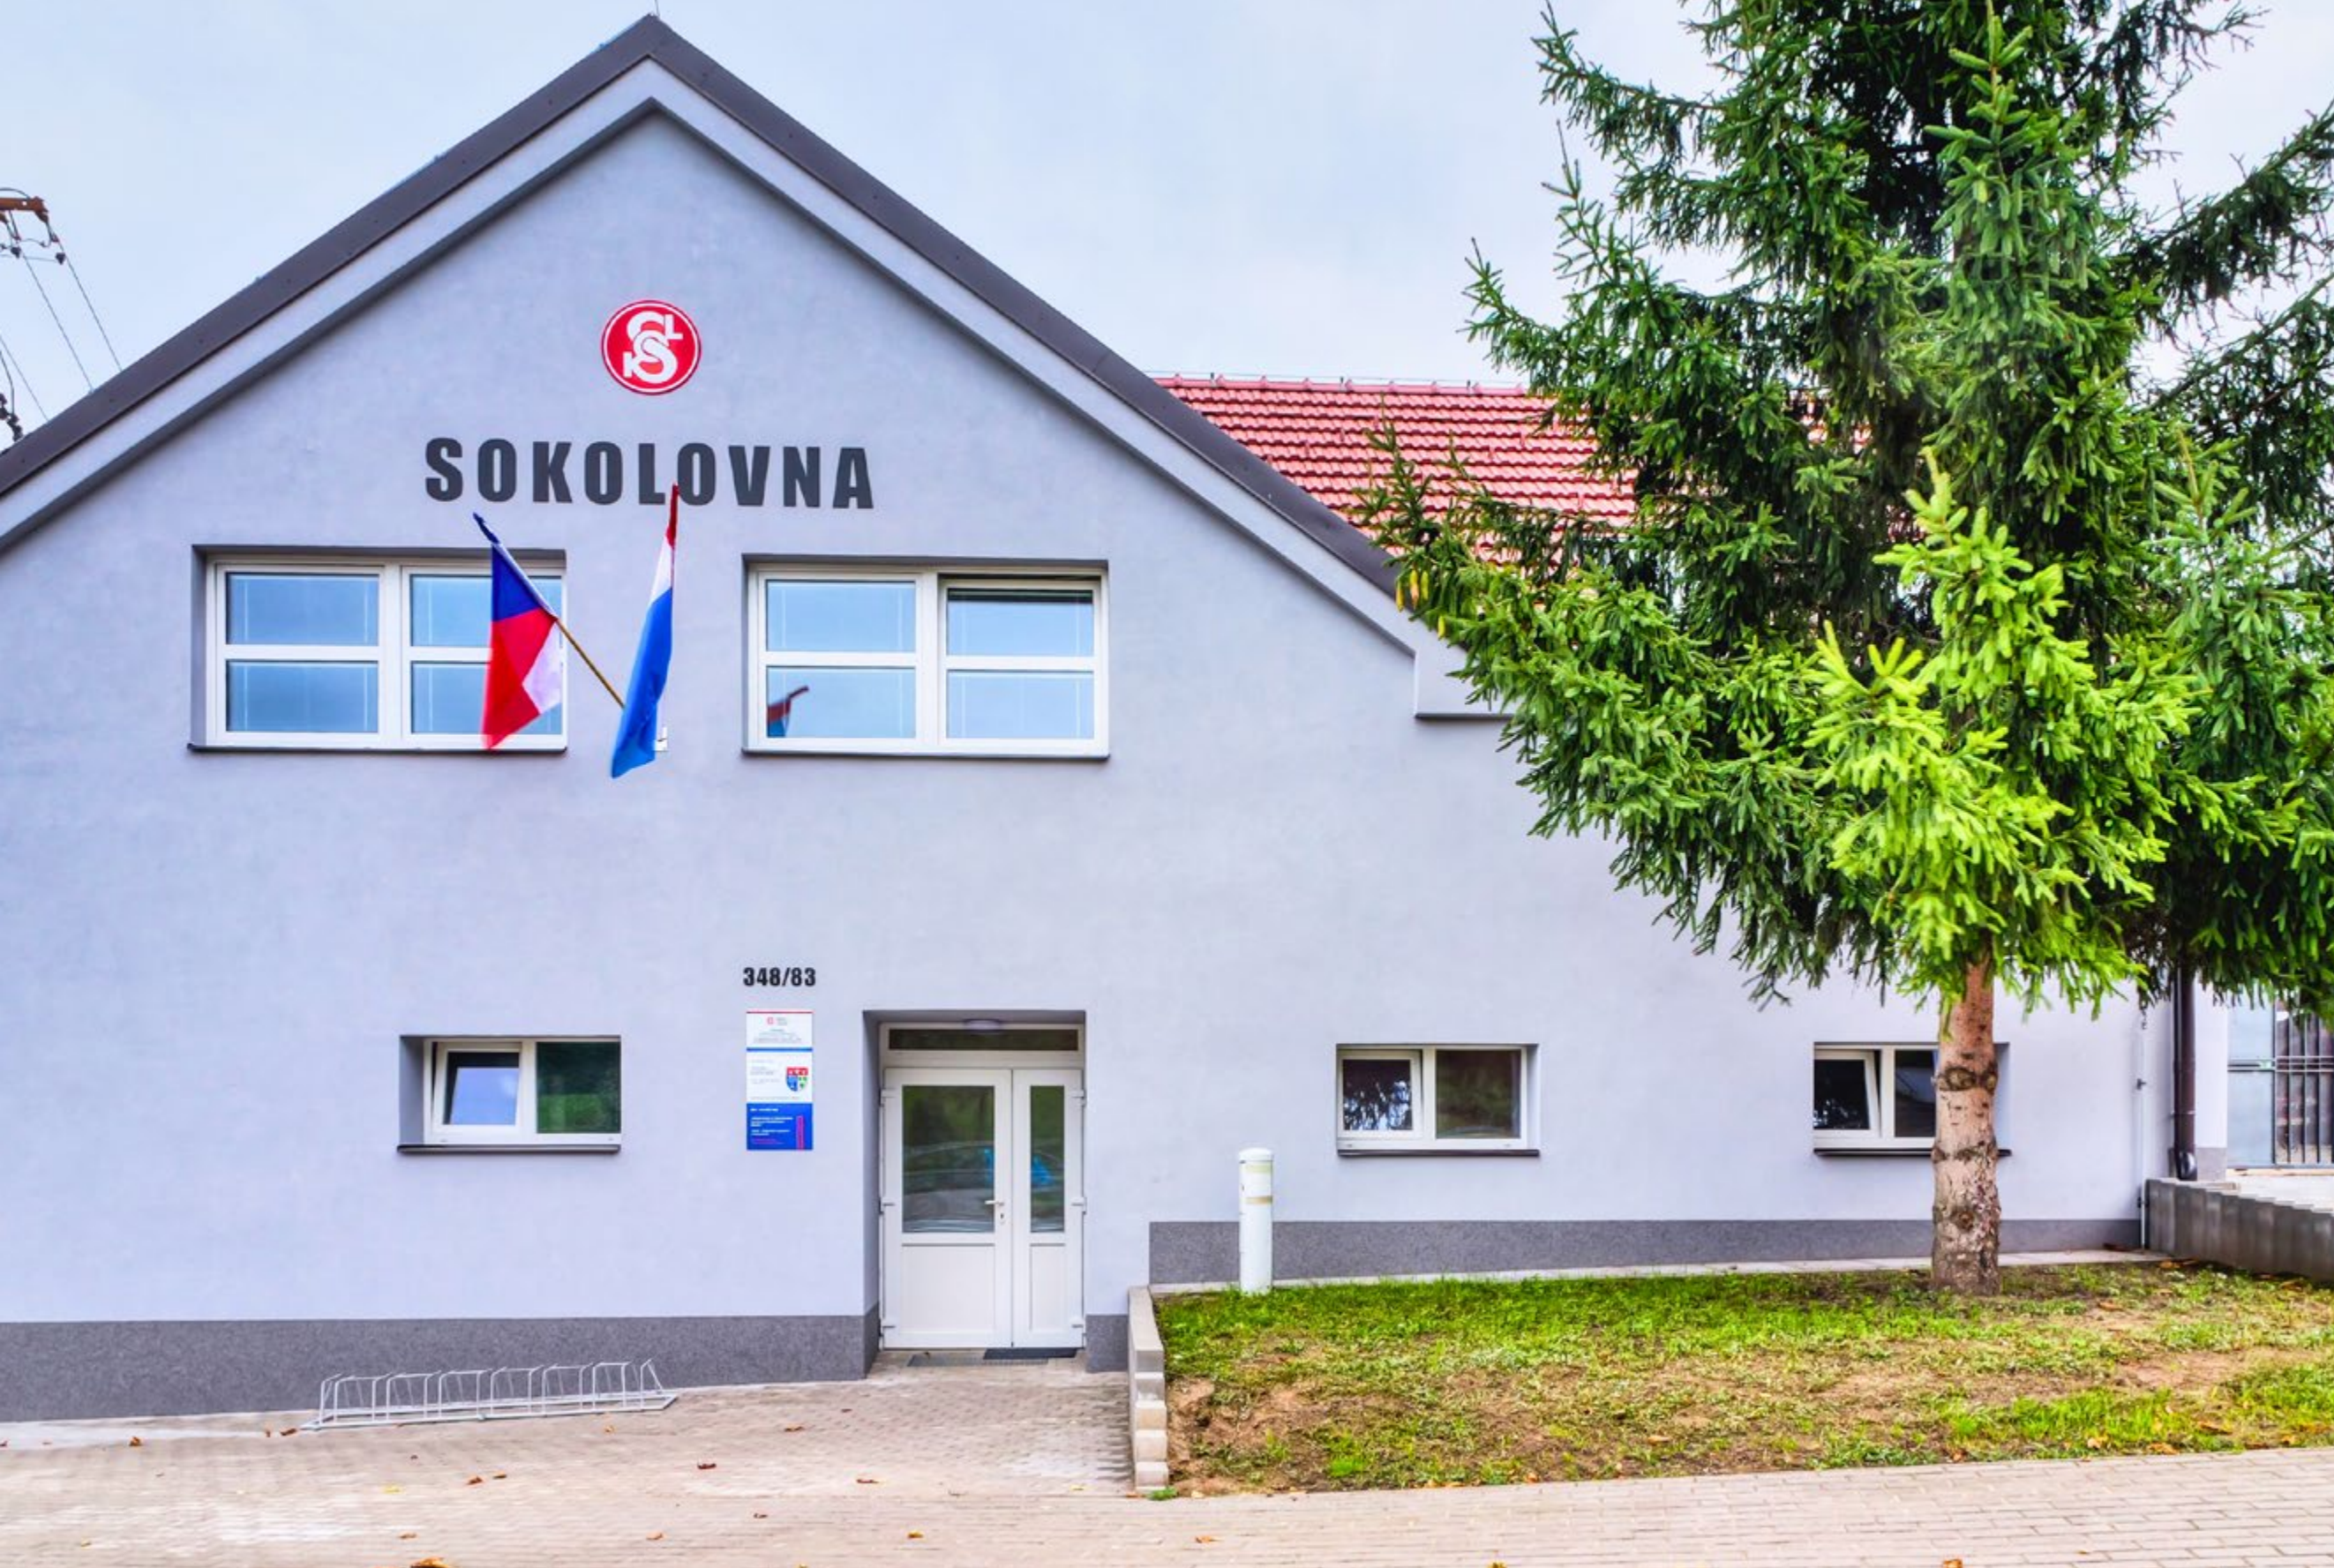
#### **Moderní vzhled s respektem k tradici**

Nová fasáda dodala budově svěží a reprezentativní vzhled. Zachované architektonické prvky podtrhují historický význam stavby. Dominantou průčelí je nový nápis doplněný znakem Sokola, který symbolizuje dlouholetou tradici a hodnoty této instituce. Před vstupem vlají česká vlajka a sokolský prapor.
